**Etat des lieux de la
qualité
hydromorphologique
du ruisseau de
Tremeoc**

Année 2016

Syndicat mixte du SAGE ouest
Cornouaille

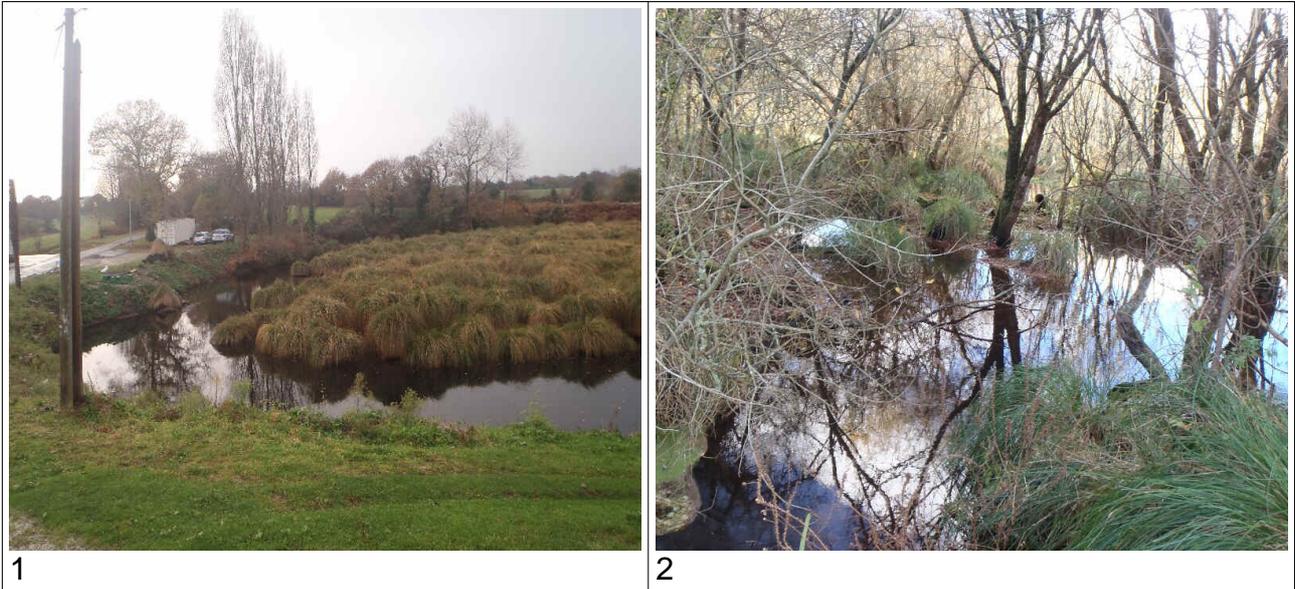
mécanique, disparition des la diversité d'écoulement et des processus d'auto-épuration...On peut également constater des effets sur la qualité de l'eau qui se traduisent principalement par une augmentation de la température et de l'évaporation généralement accompagnées d'une augmentation de la production de phytoplancton.

Altérations de la ligne d'eau : 1 :Retenue du moulin de l'écluse ; 2 : mise en eau des marais des châtaigniers.

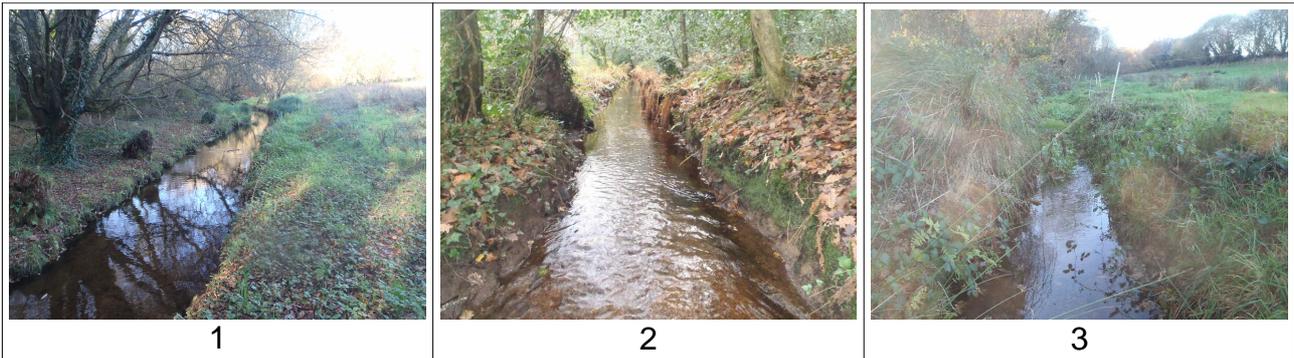
Modifications des profils en long et en travers des cours d'eau et pertes d'habitats :
 Les modifications de profil sont le paramètre le plus impactant dans l'évaluation de la qualité hydromorphologique du lit mineur du Tremeoc. Le cours d'eau a été soumis à des travaux hydrauliques de rectification et/ou de reprofilage, curage qui ont modifiés

Modifications de profils en long réalisés sur le lit mineur : 1 : En amont de la confluence avec l'affluent de la gare ; 2 : Tracé creusé au moulin de Pouldon ; 3 : le cours d'eau rectifié sert de collecteur à un réseau de drain (Villoury Caoudal).

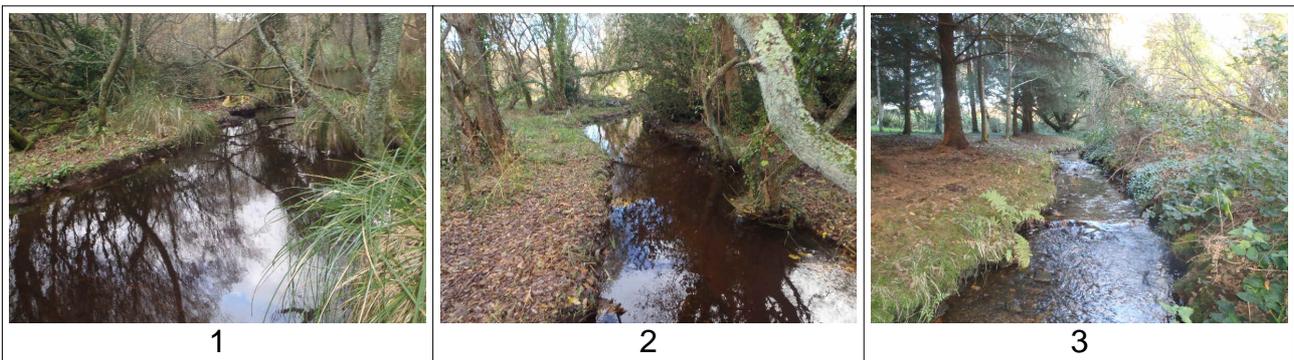
Un élargissement modéré du cours, sans doute lié à des travaux hydraulique et/ou à des opérations d'entretien répétées, peut être localement observé. Cette situation conduit à une certaine banalisation des écoulement et à une perte en densité et diversité d'habitats.

Modifications de profil en travers réalisés sur le lit mineur : 1 : élargissement du cours d'eau suite à la l'implantation de la voie rapide (amont direct), 2 : homogénéité des écoulements suite à un élargissement modéré (camping les châtaigniers) , 3 : portion de cours d'eau en très bon état : largeur modérée et tracé sinueux garant d'une très bonne diversité d'habitats.

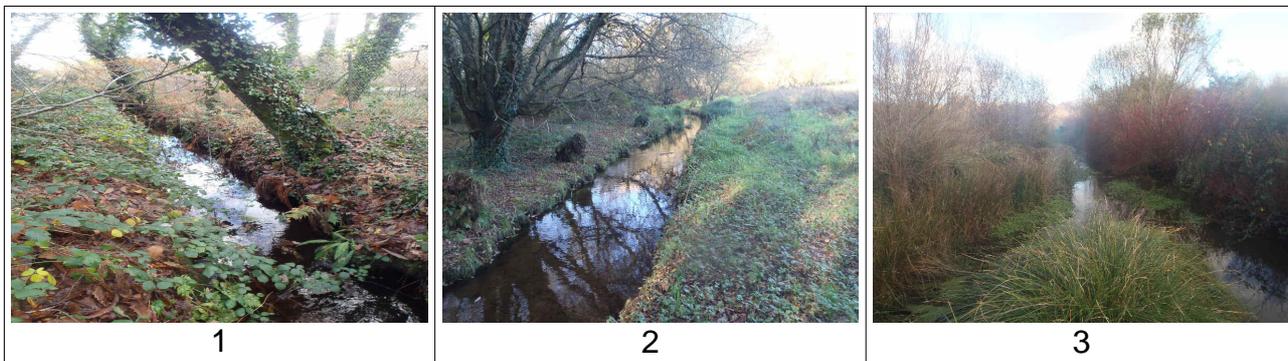
Les travaux hydrauliques ont eu un effet sur leur forme mais également sur la réduction de leur linéaire. Les berges sont rectilignes à sub-rectilignes, généralement verticales et ne présentent plus ou très peu de digitations. Le potentiel d'abri est réduit (sous-berges, végétation herbacée et ligneuse..) tant en diversité qu'en densité.

Réduction du linéaire de berges : 1 : les berges rectilignes et verticales proposent peu d'habitats : pas de sous berges, faibles variétés de forme, absence de digitation (Pouldon Kerlouarn et affluent de St Sébastien) ; 3 : formes et hauteurs de berges variées, ripisylve dense et multi strate malgré les opérations de recalibrage (marais des châtaigniers).

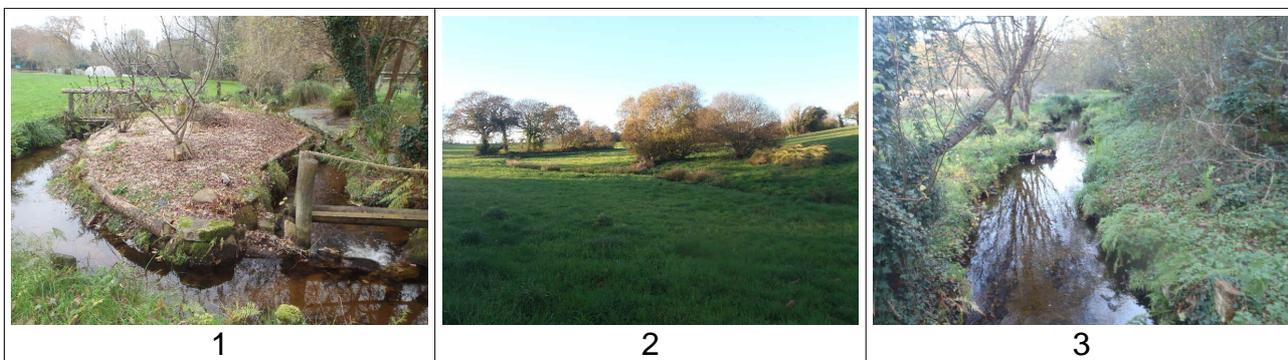
Réduction, uniformisation de la ripisylve

Retrait de la végétation rivulaire : 1 : Aménagement chez un particulier : soit les berges sont constituées d'enrochements et de planches soit recouvertes d'un géotextile pour limiter la végétation (Kerguillec rive gauche) ; 2 : entretien régulier de la végétation en

milieu agricole (Nilvit) ; 3 : maintien d'une prairie en bordure de cours d'eau (Sud du bourg de Tréméoc).

Le retrait et l'entretien de la végétation des berges est une cause de dégradation mise en évidence lors des reconnaissances de terrain. Mis à part sur un linéaire restreint, en aval du bourg de Tremeoc, où les berges sont artificialisées, une opération de sensibilisation auprès des riverains pourrait être menée dans un premier temps. Peu de parcelles gardent aujourd'hui une vocation agricole, les opérations d'entretien sont plus menées par habitude, il s'agirait de communiquer sur les bonnes pratiques. Cette sensibilisation pourrait être ponctuellement accompagnée par des opérations de plantation de ripisylve avec un objectif de communiquer sur les bonnes pratiques par exemple.

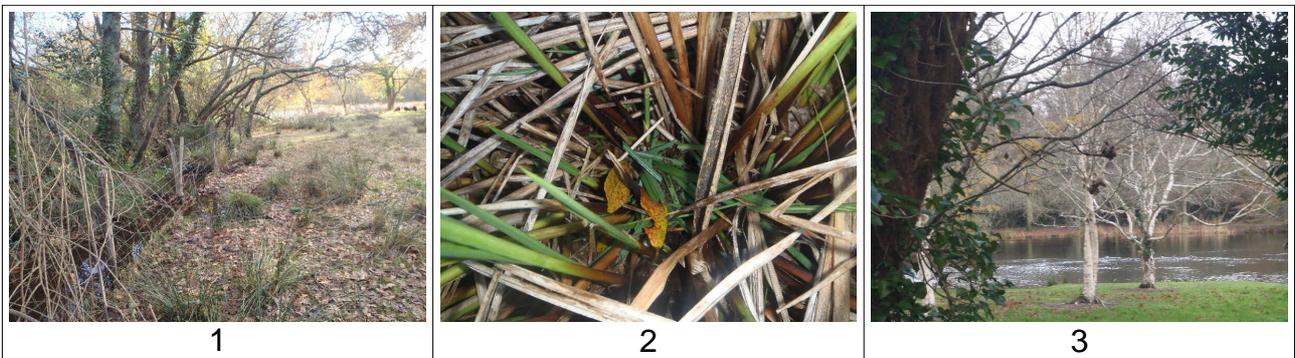
La remise en eau du marais est positive pour ce compartiment : elle allonge le temps de transfert de l'eau participant aux processus d'auto-épuration. Il y a peu de différence entre le lit mineur, les plans d'eau et le lit majeur, l'ensemble étant sous quelques centimètres à un mètre d'eau environ, lors du passage du technicien. La magnacariçaie qui recouvre une bonne partie du marais témoigne des variations de niveau d'eau. Cette végétation est favorable à l'installation du campagnol amphibie.

1: fossé de remise en eau du marais des châtaigniers ; 2 : mangeoire de campagnol amphibie ; 3 : étang de Pouldon.

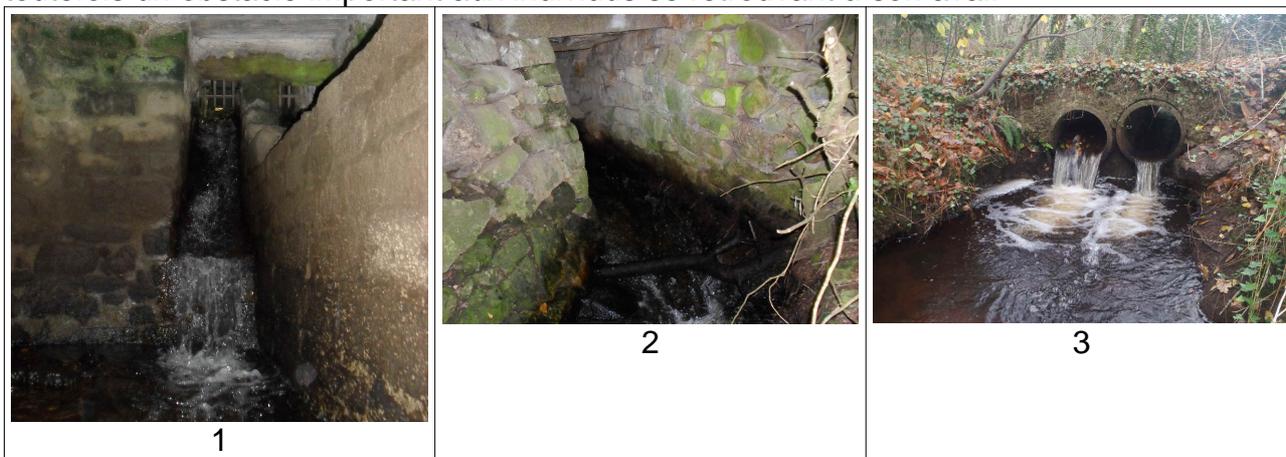
L'obstacle opposé par le moulin de Pouldon, situé à l'interface mer/rivière, est quasiment infranchissable pour les anguilles et peu être selon les conditions très sélectif pour les espèces ayant une bonne capacité de nage. Il avait l'objet d'un diagnostic approfondi en 2012 lors du diagnostic des estuaires de l'ouest Cornouaille. Il est composé, d'une part de deux rampes d'alimentation des roues sous l'ancien moulin, tout franchissement est impossible par cette voie du fait de la présence d'une chute à l'aval. La sortie du bras principal est composé d'un premier seuil ne posant pas de problème et d'une rampe maçonnée d'une quinzaine de mètres, aménagée sous une voie d'accès à la propriété. Les fonds et les berges sont maçonnés, il y a très peu de rugosité. Les vitesses de courant sont importantes et conditionnent avec le tirant d'eau le franchissement de l'ouvrage.

Deux passages busés, dans la propriété du moulin de Pouldon, présentent une chute aval. Situées chacun sur un bras, leur chute varie entre une dizaine de centimètres pour le passage sur le bras principal, à une cinquantaine de centimètres pour la passage situé sur le bief. Leur franchissabilité dépend à la fois des vitesses d'écoulement mais également du tirant d'eau. Si le passage présentant une faible chute doit pouvoir être franchi par des salmonidés, le franchissement par des anguilles semble compromis en l'absence d'une voie plus facile. Le passage sur le bief, d'une chute plus importante, a un franchissement plus problématique. Cependant sa position en amont des rampes d'alimentation des roues, n'est pas la voie privilégiée pour la montaison. Il oppose toutefois un obstacle important aux individus se retrouvant à son aval.

Ouvrages moulin de Pouldon : 1 : l'une des anciennes rampes d'alimentation de la roue située sous l'ancien moulin, 2 : rampe située sur le cours principal, 3 : passage busé présentant une chute verticale de 50 cm située sur le bief.

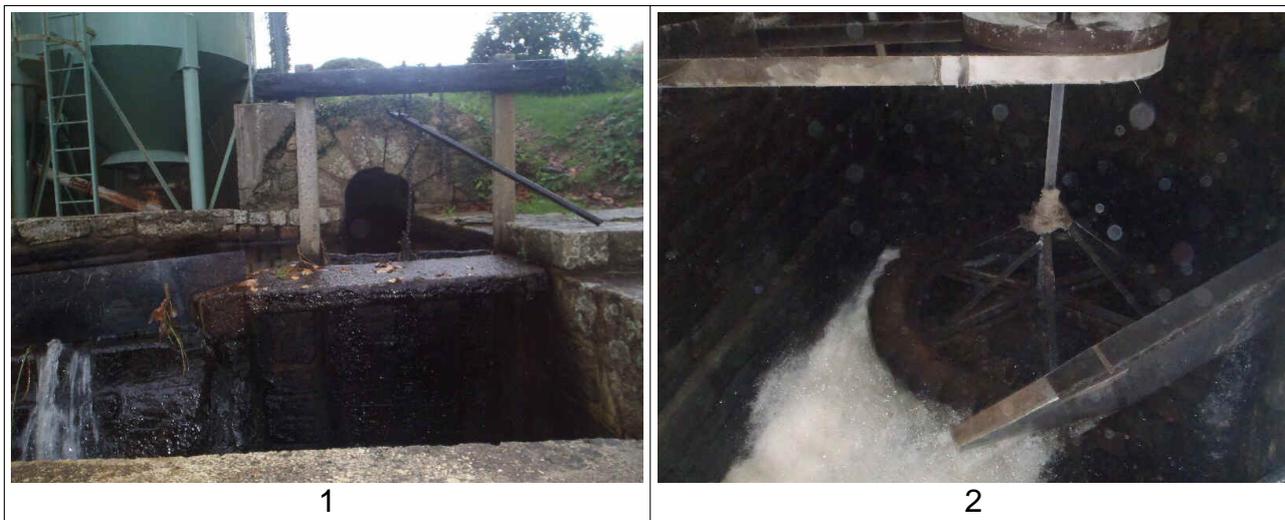
Le Moulin de l'écluse est infranchissable. Aucun dispositif de franchissement n'est prévu, pour la montaison comme pour la dévalaison. Le cours d'eau passe sous la cour du moulin toujours en activité. L'ouvrage de répartition situé en bout de bâtiment oppose, dans ce qui est observable, une chute verticale trop importante pour être franchie. Tout passage par cette voie est à exclure, sauf peut être dans les interstices entre les pierres pour des anguilles de petites tailles en période de bas débit. Le passage par le chenal usinier n'est pas à envisager, une rampe mobile, propulse l'eau sur la roue. L'importance des vitesses de courant et de la hauteur de chute ne permettent pas le franchissement par cette voie. Il paraît également peu probable, pour les anguilles de rejoindre le cours d'eau

à l'amont par une autre voie.

La dévalaison, du fait de la présence de chutes importantes et/ou d'une roue selon le chemin emprunté, peut entraîner des risques de blessure importantes, aucune grille n'a été observée.

Moulin de l'écluse : 1 : Ouvrage de répartition ; 2 : rampe mobile et roue à godets en action.

par des actions de restauration de la continuité écologique. L'aménagement de la franchissabilité du moulin de l'écluse nécessitera une étude particulière (hauteur de chute importante, emprise limitée, maintien des usages...), de plus c'est le seul ouvrage du bassin avec un usage. La présence du moulin conditionne les possibilités de restauration hydromorphologique du lit amont. Le moulin de Pouldon est aujourd'hui une résidence d'habitation, il n'y plus d'utilisation de l'énergie hydraulique. L'amélioration de la continuité peut être envisagée par l'aménagement du passage en rive gauche qui peut présenter des vitesses de courant incompatibles avec le franchissement piscicole. La mise en place de macro-rugosité pourrait être une solution à envisager. L'effacement ou l'aménagement de dispositifs de contournement apparaissent comme les solutions à privilégier pour les autres ouvrages. Ces solutions permettraient aussi d'avoir une action de reconquête du lit mineur et des berges, compartiments impactés lors de la mise en place des ouvrages. Les têtes de bassin versant sont dégradées à très dégradées. Reconquérir les fonctionnalités des têtes de bassin versant permettrait d'améliorer les différents compartiments et leur relation.

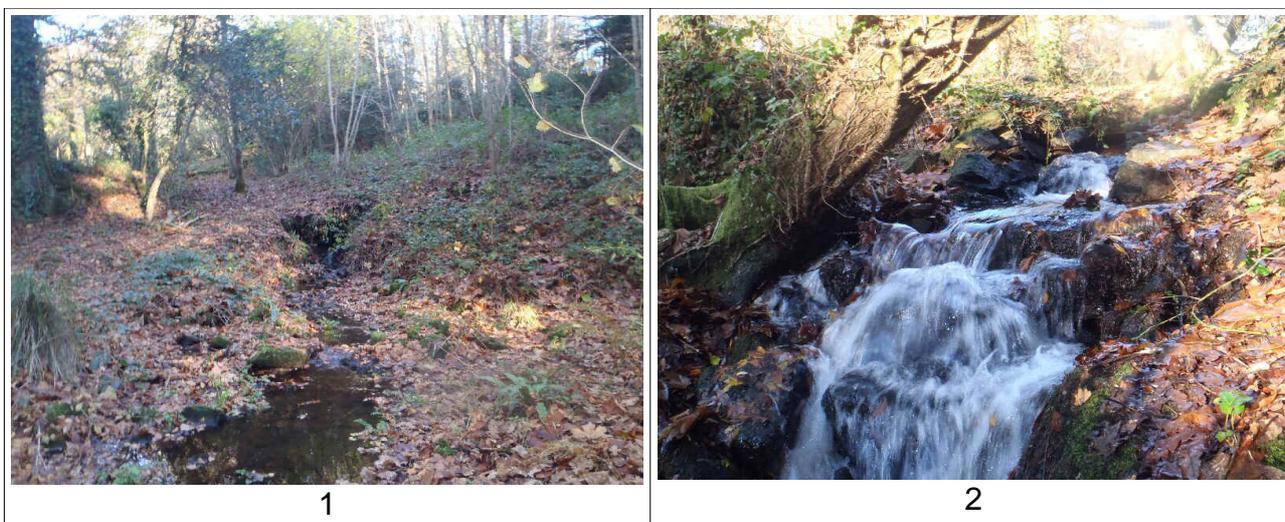
Au sud du manoir de la Coudraie, on retrouve une série de deux obstacles en 150m : une rampe en enrochement à l'aval d'un ancien plan d'eau et l'ouvrage du moulin de Meil Glaz. L'ouvrage sur les moulins du Finistère (N. Calvez et J. Istin, 2005) évoque le moulin de Meil Coz dont toutes traces auraient disparues aujourd'hui. Si aucune trace des bâtiments ne subsiste, le barrage de la retenue, sur lequel passe un chemin, est toujours en place. Il est composé de blocs en partie végétalisés. D'une brèche s'écoule le cours d'eau qui rejoint l'aval, environ 2 m en contrebas. Le plan d'eau n'existe plus, il est entièrement colmaté. Les possibilités de franchissement dépendent de la configuration des blocs ainsi que des débits. Le franchissement de cette rampe ne doit pas poser de problèmes aux anguilles. La continuité n'est pas assurée pour les truites, la répartition des chutes (hauteur, nombre) comme des bassins de repos conditionnent le franchissement. Il doit être facilité, pour les espèces sauteuses, aux plus hauts niveaux d'eau, l'ouvrage fonctionnant alors comme une rampe en enrochement.

Ouvrage de la Coudraie : 1 : barrage végétalisé ; 2 : rampe en enrochement.

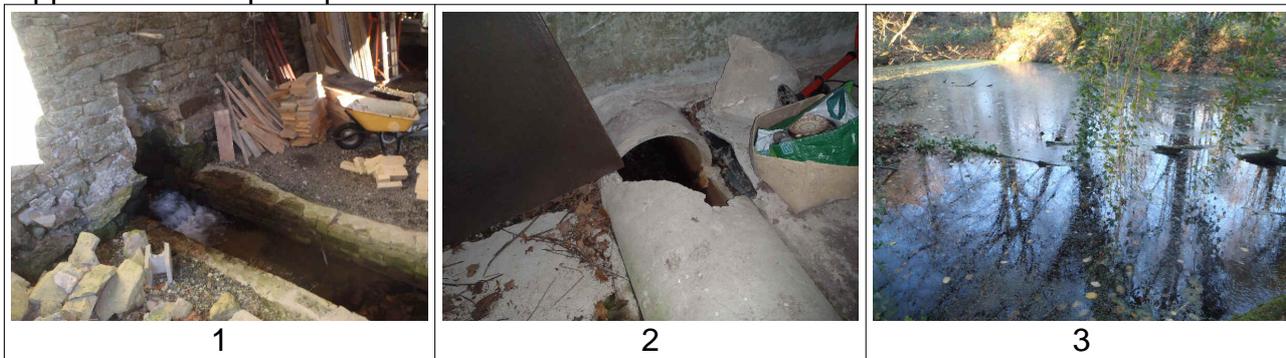
L'ouvrage de Meil Glaz est constitué d'une rampe pentue, composée de buses en ciment, présentant une chute verticale à l'aval. Cette chute rejoint un canal dans un bâtiment en cours de rénovation. Malgré la présence d'une fosse d'appel permettant aux espèces sauteuses de franchir ce premier ressaut, il n'y a pas une hauteur d'eau suffisante pour permettre le passage de la partie busée. Dans les cas où les débits garantissent une hauteur d'eau suffisante, l'accélération du courant posera problème à son tour, quelque soit l'espèce. Une réserve d'eau située une centaine de mètres en amont assurait un soutien d'étiage. Ce plan d'eau, de forme rectangulaire, est creusé en dérivation par rapport au cours principal.

Ouvrage de Meil Glaz : 1 : chute à l'aval ; 2 : passage busé ; 3 : réserve d'eau amont.

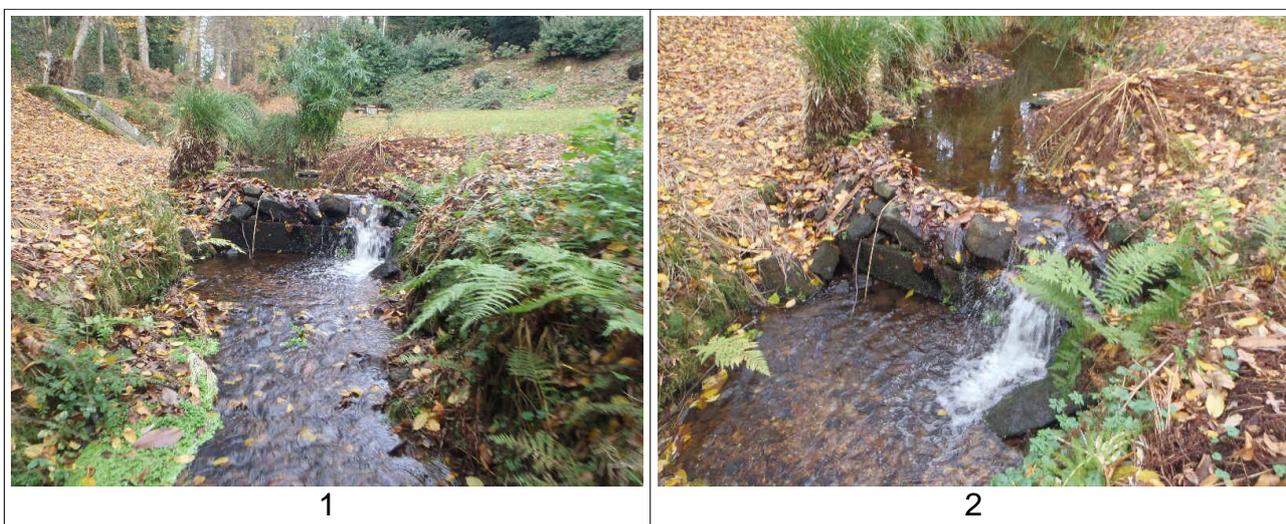
Un dernier ouvrage, un seuil a été recensé sur l'affluent de la Gare. Il s'agit d'un seuil d'une trentaine de centimètres. Cet ouvrage n'est pas problématique pour les anguilles, des voies plus facile existent. Son franchissement peu toutefois être problématique pour les espèces sauteuses lorsque les niveaux d'eau sont bas à moyen : faible profondeur de la fosse d'appel, hauteur d'eau insuffisante. D'après l'ouvrage sur « les moulins du pays bigouden », ce pourrait être le seuil du moulin de Trozerff. Aucune trace des bâtiments n'est visible aujourd'hui.

Ouvrage de Menez Boutin : Seuil en pierre, franchissable par le biais des ineterstices entre les pierres pour le anguilles, en hautes eaux pour les salmonidés, il a un effet important le lit mineur à l'amont.
