## **Bassin versant du Goyen : état des lieux**

Année 2014

Syndicat mixte du SAGE ouest  
Cornouaille

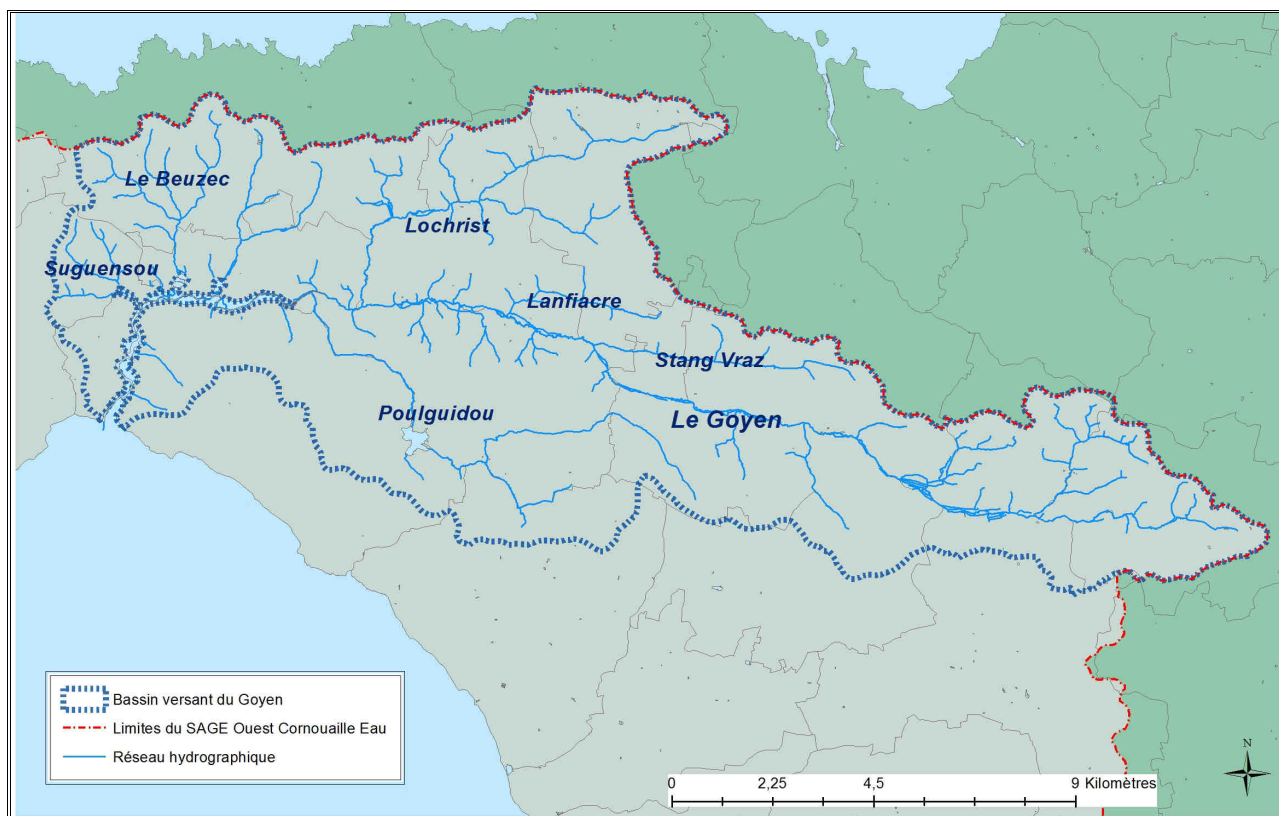
Le réseau hydrographique du bassin versant du Goyen

Le cours principal représente environ 35 km depuis sa source jusqu'au phare de Raoulic à Audierne. La partie estuarienne représente 7,5 km depuis le pont de Keridreuff à Pont Croix. L'ensemble des cours d'eau du bassin versant représente un total d'environ 189 kilomètres.

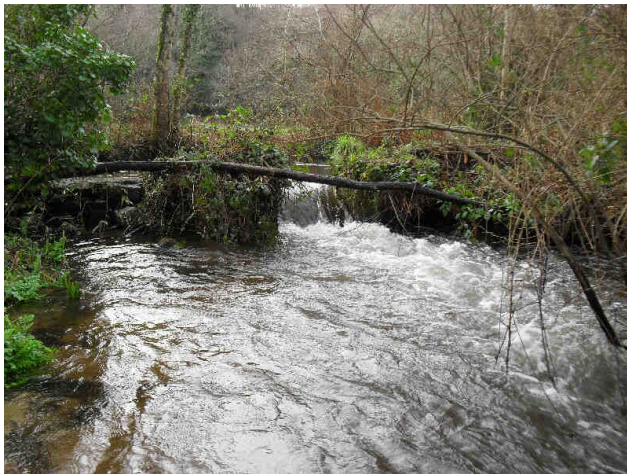
Seuil Tromelin

Les ouvrages du moulin de Tromelin entravent la continuité écologique, notamment pour les anguilles. Il est à noter qu'une voie plus facile se crée par débordement du bief dans la rivière en contre bas.

Sur les huit ouvrages ayant un impact sur la continuité écologique, quatre nécessiteront des travaux de mise en conformité dans les 5 ans suivant l'arrêté du 10 juillet 2012 portant sur la liste 2 des cours d'eau classés au titre de l'article L214-17 du code de l'environnement. En effet, le niveau de transparence exigé doit permettre un franchissement sans impact, ni risque de retard sur la migration.
