# Etat des lieux de la qualité hydromorphologique du ruisseau de Léchiagat

Année 2016

Syndicat mixte du SAGE ouest  
Cornouaille

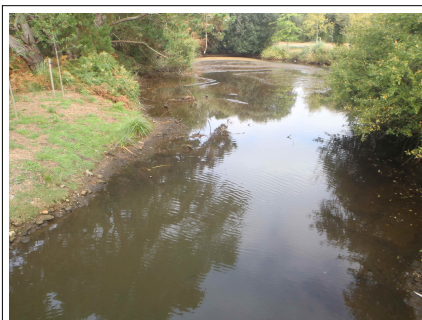
Plan d'eau à Moulin Mer

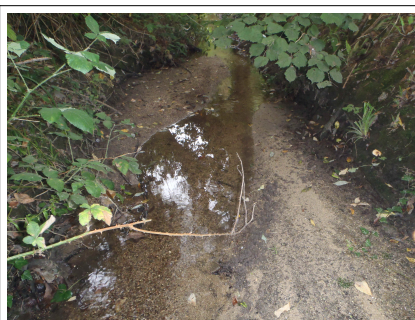
Fonctionnement en lit emboîté

A l'instar de ce qui a été observé au niveau du lit emboîté, ce type d'action de restauration pourrait se généraliser sans compromettre les capacités hydrauliques du cours d'eau. Effectivement, il ne s'agit pas d'augmenter le risque d'inondation des habitations limitrophes au cours d'eau par des actions sur lit mineur.

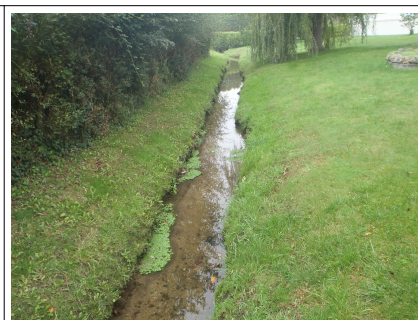
Le Léchiagat en zone résidentielle

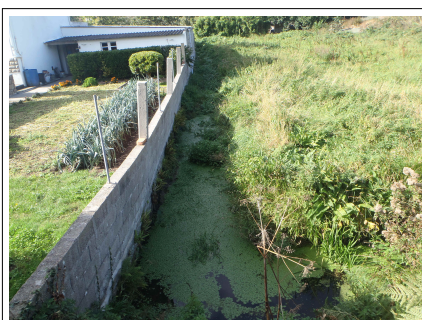
Cours d'eau déplacé en limite de propriété.

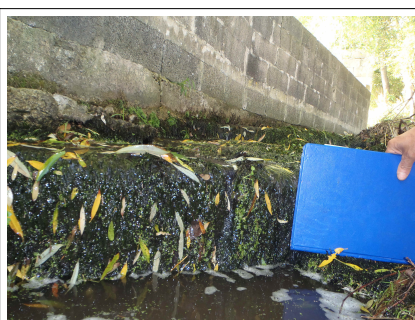
Seuil franchissable par les anguilles

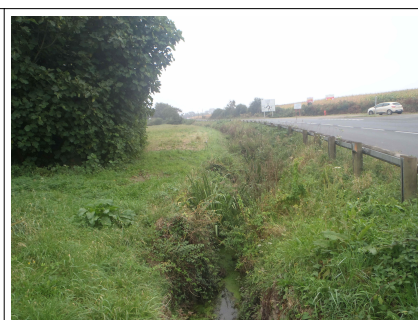
Le Léchiagat en bordure de route
