**Etat des lieux de la  
qualité  
hydromorphologique  
de deux affluents du  
bassin versant du  
Goyen : le Lochrist et le  
Poulguidou**

Année 2017

Syndicat mixte du SAGE ouest  
Cornouaille

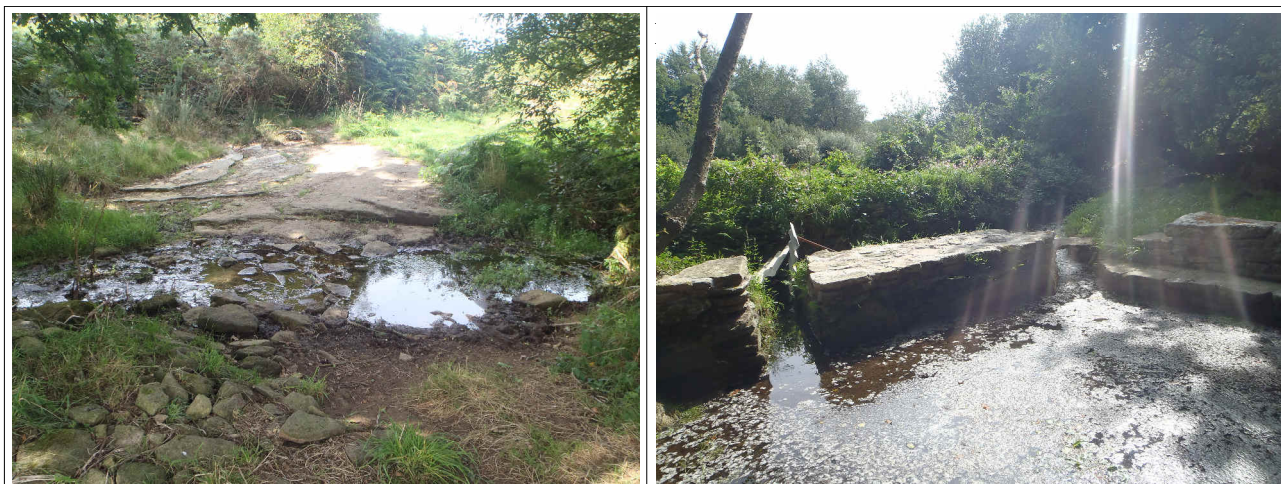
Poulguidou, limite amont des écoulements.

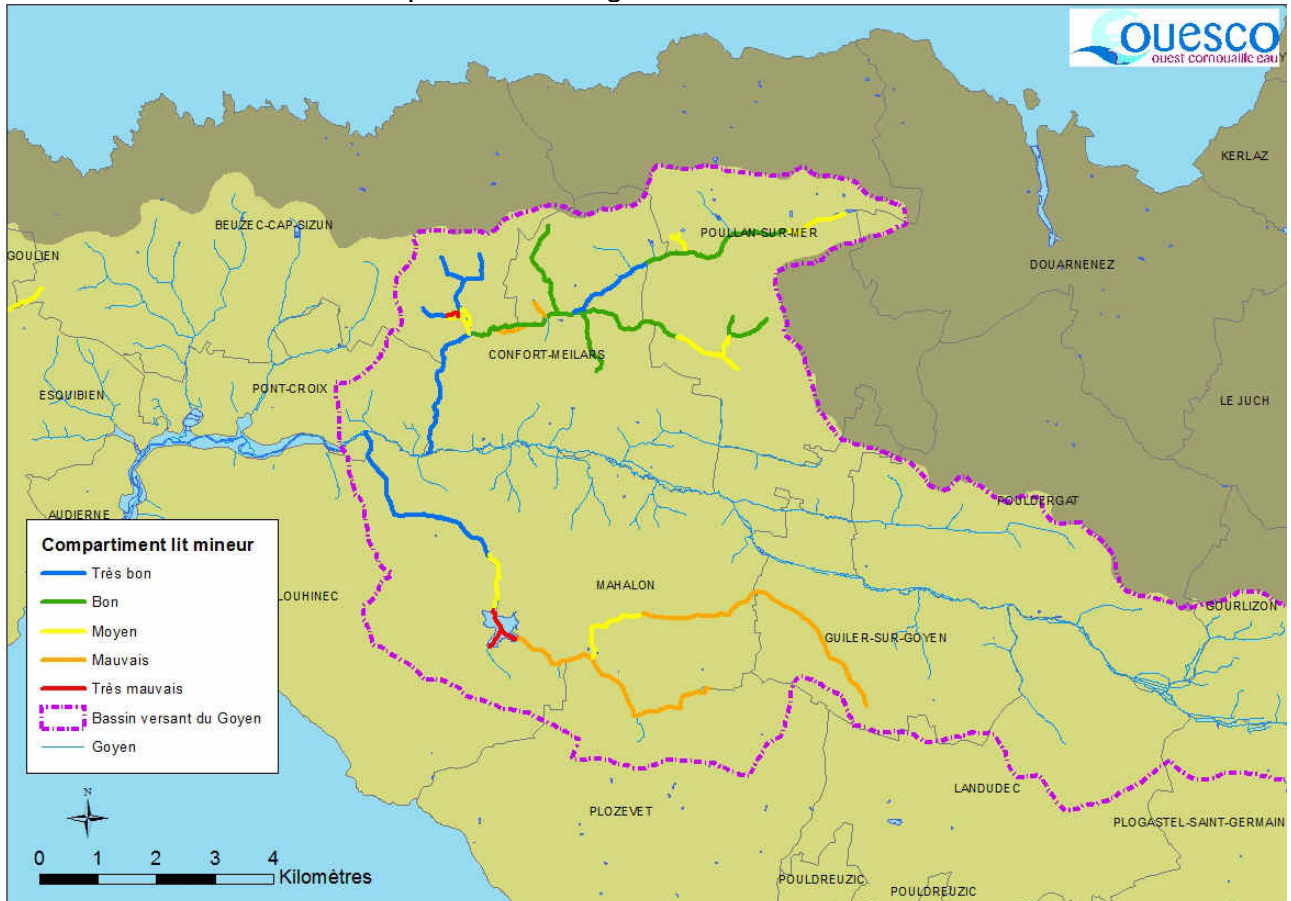
Le compartiment lit mineur prend en compte les modifications de profils en long et en travers, l'incision du lit ainsi que le colmatage.

Globalement, le lit mineur du Lochrist propose une mosaïque d'habitat (faciès d'écoulement et granulométrie) abondante même en période d'étiage. Le colmatage n'est pas excessif sur le cours principal. La situation des affluents est plus mitigée.

Au niveau de l'affluent du manoir de Trévien, le cours d'eau a été déplacé dans sa partie aval, le lit mineur est rectiligne et plutôt large, il y a très peu d'alternance et un colmatage excessif. Sur la partie en provenance de l'ouest qui est évaluée comme très mauvaise, le cours d'eau est déplacé en haut de parcelle en bordure de chemin, il se retrouve bordé de talus. Si on retrouve l'ancien tracé dans le talweg, il n'est plus alimenté et a un rôle de drainage des prairies riveraines. Les cours d'eau situés à l'amont ont subi des modifications de leur profil en long, on retrouve très peu de radier, le colmatage est accru.

Sur la partie amont du Lochrist, aux abords du moulin de Kerdanet, le profil en long du cours d'eau a été rectifié : le cours d'eau est rectiligne de part et d'autre de l'ouvrage. On retrouve cette géométrie en amont, notamment au niveau de Kerdanet, où le cours d'eau a été déplacé, un plan d'eau géométrique occupant le Talweg.

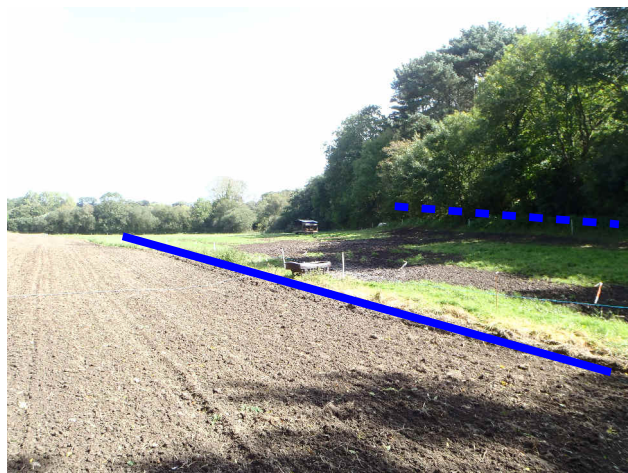
Trait continu=ancien lit ; tiret= écoulement actuel

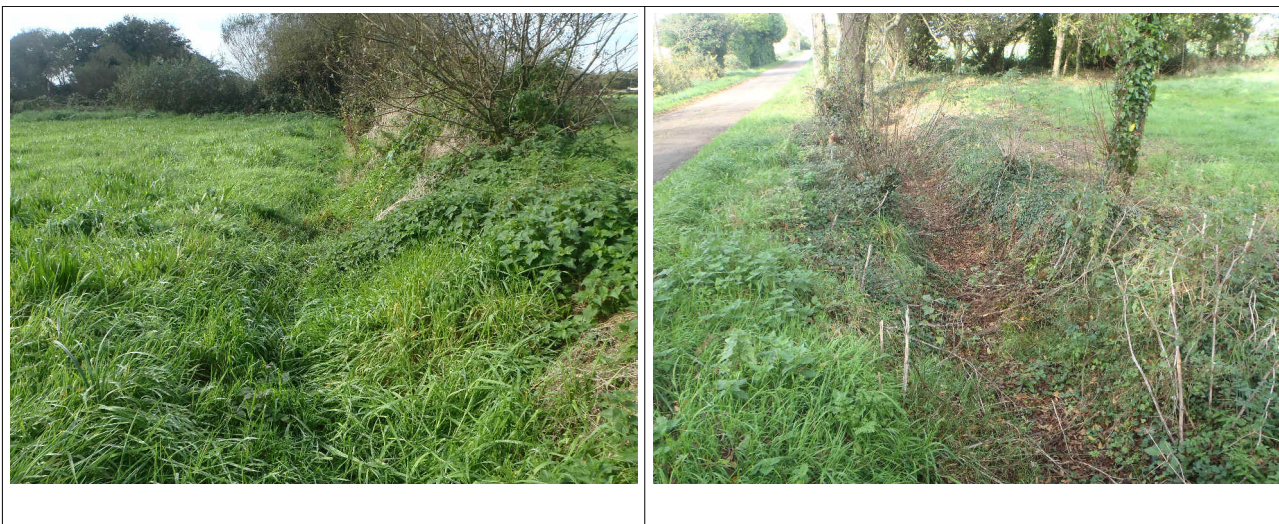
La partie amont de l'affluent nord : assecs prolongés, absence de granulométrie, déplacé en limite de propriété, rectilignes...

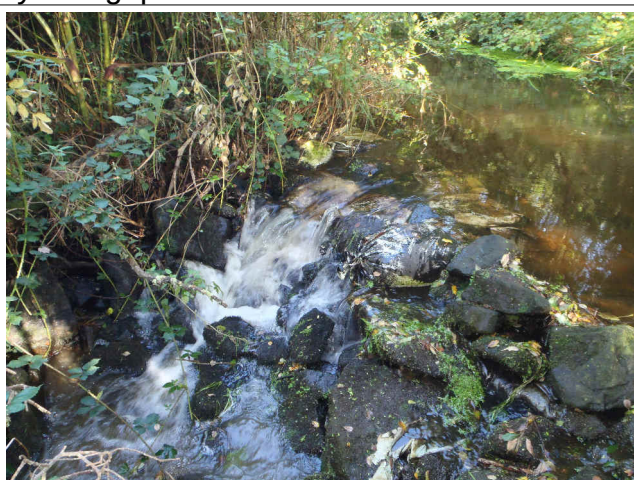
L'ouvrage du moulin de Poulbleis, situé sur la commune de Confort Meilars. Il permet l'alimentation d'un plan d'eau devant le moulin. Afin de s'assurer une alimentation suffisante du bief en période de basses eaux, le propriétaire est amené à rehausser le seuil composé de blocs non jointif avec des sac de sable. Si l'ouvrage est franchissable en permanence par les anguilles, la lame d'eau est insuffisante pour permettre le franchissement par les salmonidés, en dehors des périodes de hautes eaux. De plus, l'aménagement de l'ouvrage ne garanti pas le maintien d'un débit réservé dans la rivière. Les autres ouvrages présents sur ce bassin versant sont principalement constitués de buses présentant une chute à l'aval. Elles sont infranchissables pour toutes les espèces. Situées très en amont, leur impact en termes d'accessibilité à des linéaires importants est limité. Sur le cours principal, ont note la présence d'un autre moulin, situé sur le lit mineur, il présente un seuil infranchissable pour toutes les espèces quelques soient les conditions hydrologiques. Il est lui aussi situé très en amont.

Ouvrage du moulin de Poulbleis

Le Lochrist est un cours d'eau globalement fonctionnel avec peu d'altération. Toutefois, une action permettant de reconquérir la continuité écologique au niveau du moulin de Poulbleis permettrait de rendre accessible un linéaire important aux différences espèces. Une visite a été organisée sur site avec les services de l'état (DDTM/AFB), les propriétaires et le président de l'AAPPMA du Goyen. Il s'agissait dans un premier temps de rappeler leurs obligations, vis à vis de la continuité écologique et du respect du débit réservé, aux propriétaires et d'amorcer une réflexion sur les solutions possibles à mettre en œuvre. Il a été décidé dans un premier temps d'ouvrir les vannes de vidange du bassin situé devant l'habitation de façon à favoriser un décolmatage du bief. Combinée cette action avec un arasement partiel (retrait des sacs de sable) de l'ouvrage (voir annexe) et le réagencement de blocs pourrait être une solution permettant de concilier l'usage et les enjeux écologiques.

- Hiver 2017/2018 (novembre à mars) : Entretien passif du bief
  - Ouverture des 2 vannes pour permettre une chasse progressive des accumulations de sédiment dans le bief (érosion régressive)
  - Arasement partiel et limité dans le temps de l'ouvrage pour garantir un écoulement dans le cours d'eau.
- Ouverture précoce des vannes afin de favoriser les départs avant les périodes de frai des salmonidés.
- Choix d'une ouverture continue pour éviter l'effet « départ du bouchon vaseux » à craindre avec un effet de chasse.
- Fin d'hiver : Réagencement blocs et sacs de sable à la côte automne 2017.
- Une réflexion sera à mener sur l'amélioration des conditions de circulation au niveau de l'ouvrage : quelle côte permet de garantir un écoulement mini dans le bief (au niveau de l'habitation) ? Une rampe rustique a été évoquée : quid de la conception ? Mise en œuvre ?...

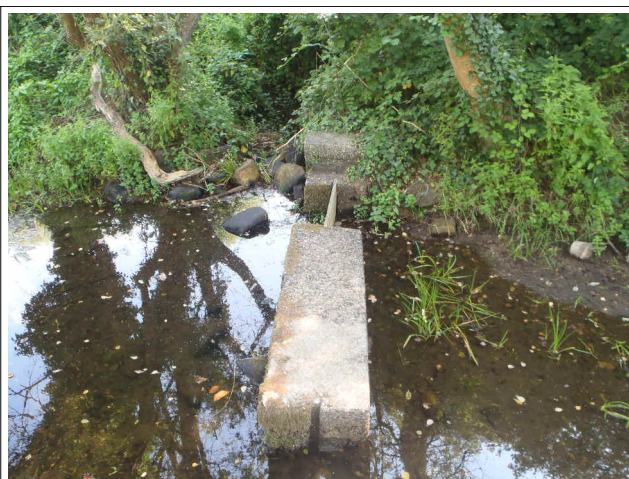
Lavoir permettant la répartition des débits

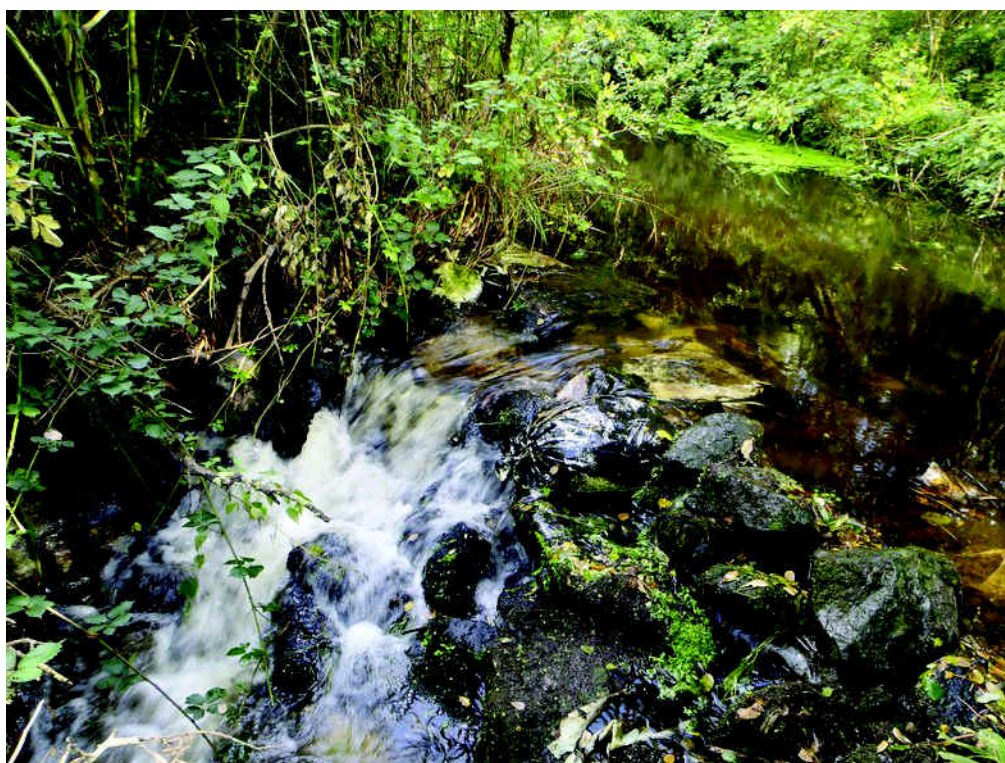
**Photo en période d'étiage :**

- Ancien moulin disposant d'un droit d'eau (mention sur la carte Cassini)
- Usage récréatif (Plan d'eau).
- Cours d'eau classé en liste 1 au titre de l'article L214-17 du code de l'environnement.
- Ouvrage composé de blocs et de sacs de sables : problématique continuité écologique et débit réservé en période d'étiage.
