Etat des lieux de la qualité hydromorphologique des cours d'eau du bassin versant du Loc'h ar Stang : le Stang, le St Vio et le Gorre

Année 2015

Syndicat mixte du SAGE ouest Cornouaille

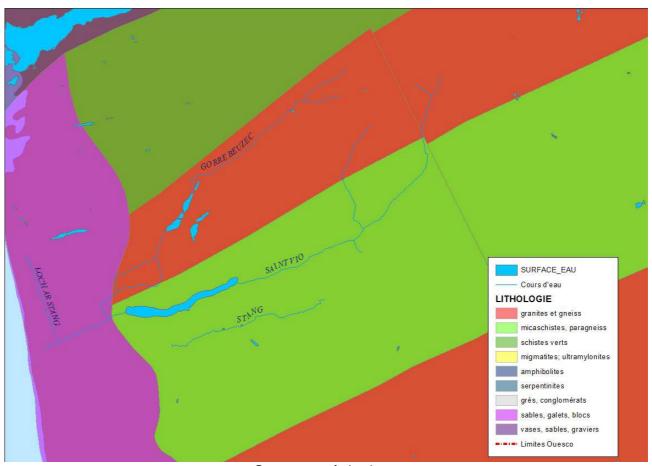
Contexte géologique

Les roches massives anciennes sont constituées au nord de gneiss du massif de Plonéour, l'ensemble du Gorre Beuzec s'écoule sur ce substrat. On y retrouve également les secteurs de source du St Vio. Le groupe de roches métamorphiques, sur lequel on retrouve le St Vio ainsi que le Stang, est composé principalement de micaschistes et de paragneiss. Cet ensemble présente une morphologie de vallons et plateaux d'une centaine de mètres d'altitude. Les pentes sont généralement douces.

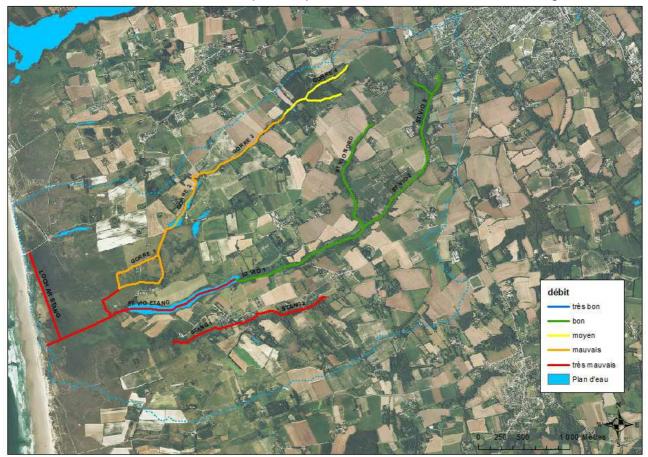
Evaluation REH du compartiment débit

Les cours d'eau du bassin versant du Loc'h ar Stang sont très inégaux sur ce paramètre : la qualité globale de ce compartiment varie de très mauvaise, pour le Stang et la partie marais du bassin versant, à bonne pour la partie du St Vio en amont de l'étang.

Les cours d'eau réagissent très vite aux précipitations, l'eau monte rapidement et redescend tout aussi vite. Les crues sont intenses et de courte durée. Les étiages sont particulièrement marqués avec des assecs importants sur les secteurs dont l'appréciation est mauvaise à très mauvaise.

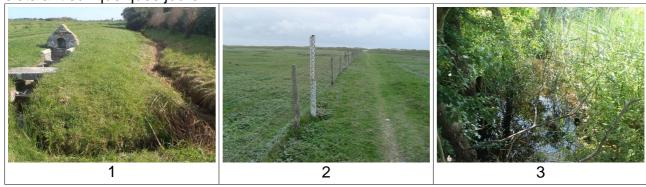
Eléments influençant le débit : 1.Fontaine de St Vio soutient l'étiage à l'aval, pas d'écoulement en amont, 2 . marais du Loc'h ar Stang en été, 3 écoulement diffus du Stang au contact du marais.

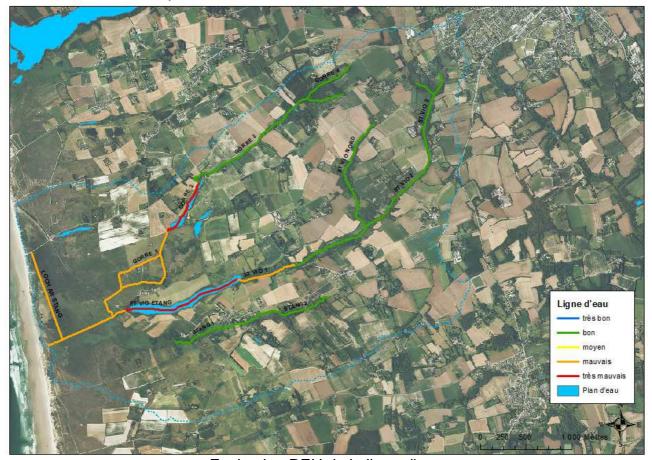
Evaluation REH de la ligne d'eau

L'évaluation de ce compartiment est de bonne à très mauvaise.

Les étangs présents sur le cours des cours d'eau du bassin versant du Loc'h ar Stang impactent fortement ce compartiment. L'étang de St Vio a un impact non négligeable sur la partie du St Vio située à l'amont direct de la retenue, c'est la raison de son appréciation mauvaise. Sur ces parties les altérations constatées concerne l'élévation de la ligne d'eau et homogénéisation des écoulements.

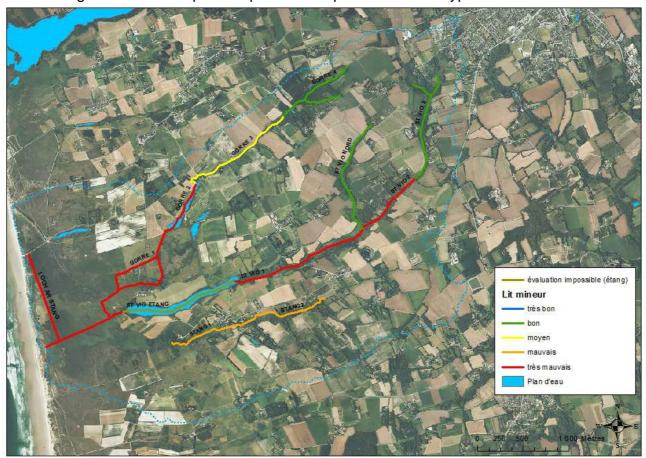
Evaluation REH du lit mineur

L'appréciation de ce compartiment révèle un état général plutôt mauvais à très mauvais présentant un lit mineur très altéré pour 62% du linéaire de cours d'eau.

Les parties amonts du Gorre et du St Vio sont en relativement bon état, le lit mineur correspond au module de la rivière : présence de méandres, une bonne diversité et alternance des faciès d'écoulement, une granulométrie variée. La rivière évolue au fil des ans, elle dispose de suffisamment d'énergie et de sédiment pour être son propre architecte.

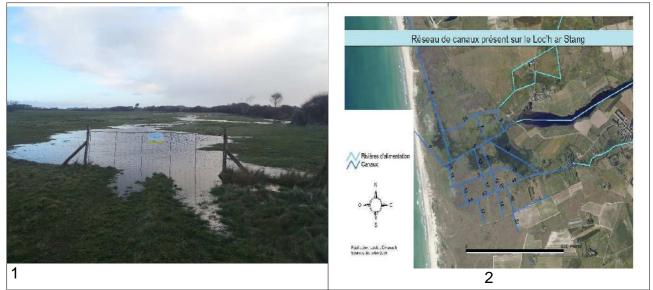
Déplacement et création de canaux :1 Le Gorre retrouve son lit ; 2 : réseau de canaux recensés dans le Loc'h ar Stang (stage Divanac'h, 2009).

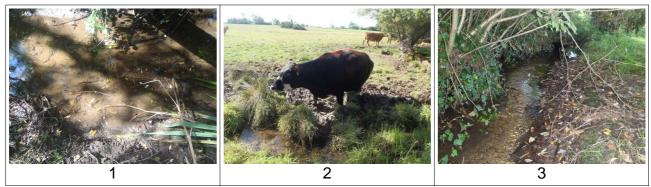
Le colmatage présent surtout sur le St Vio est consécutif à la fois d'un encombrement important du cours d'eau par la végétation et surtout des départs importants de sédiments

liés à la destruction de berge résultant d'un abreuvement non maîtrisé sur environ 200 m, au lieu dit Kervilloc. Le lit mineur retrouve une granulométrie et des écoulements diversifiés en amont des abreuvements. Le cours d'eau a donc les capacités hydrauliques suffisante pour effectuer une chasse naturelle des sédiments. Cela démontre que l'apport de particule fine est supérieure aux capacités de chasse du cours d'eau à l'aval de la prairie problématique. L'aménagement de l'abreuvement devrait avoir un impact très positif sur ce phénomène.

Colmatage et abreuvement à Kervilloc : 1. Colmatage très important du lit mineur en aval ; 2:destruction des berges par piétinement (longueur impacté 200m) ; 3 : habitats diversifiés à l'amont direct.

Au niveau du St Vio, l'amélioration des conditions d'accueil pour a vie piscicole passe par une amélioration de la continuité au niveau de la buse mal calée ainsi qu'une action sur le colmatage. Au vu des usages l'effacement de l'ouvrage peut être envisager, un système permettant de traverser le cours d'eau est cependant à conserver. Effectivement la vie piscicole est « coincée » par cet obstacle en amont et par les assecs en aval. Des solutions d'abreuvement compatible avec le fonctionnement du cours d'eau pourront être proposés. C'est la principale source de colmatage de ce cours d'eau. Ces actions conjuguées devraient permettre, sous réserve d'une puissance hydraulique suffisante, au cours d'eau d'effectuer une chasse sédimentaire dans un premiers temps, puis de diversifier les habitats présents ensuite.

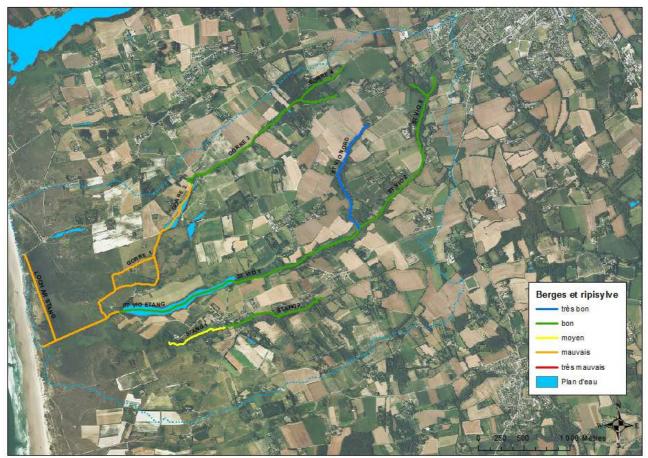
Evaluation REH du compartiment berges et ripisylves

L'évaluation de ce compartiment est globalement bonne pour l'ensemble des cours d'eau du bassin versant. Le secteurs dégradés correspondent aux parties avals des cours d'eau.

Dans les secteurs en état bon à très bon, les berges conservent un bon potentiel d'abris et une certaine diversité de leur forme ainsi qu'une végétation de rive diversifiée.

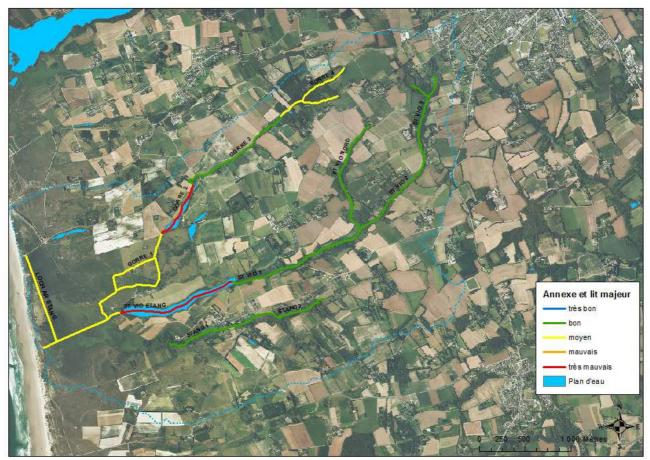
Evaluation REH du compartiment lit majeur et annexes hydrauliques

Globalement les fonds de vallée des cours d'eau du bassin versant du Loc'h ar Stang ont subit peu de pressions anthropiques : plutôt encaissées et boisées, on trouve peu de pairies et peu de grandes cultures. L'appréciation bonne de ce compartiment sur ces tronçons traduit ces caractéristiques. La tendance à la fermeture des fonds de vallée est particulièrement notable sur le St Vio et le Stang 2 : les prairies laissent place aujourd'hui à des espace boisés.

L'influence des habitations au niveau du village du Stang est limité en termes de linéaire. L'impact constaté de l'urbanisation se traduit par la mise en jardin des zones humides limitrophes.

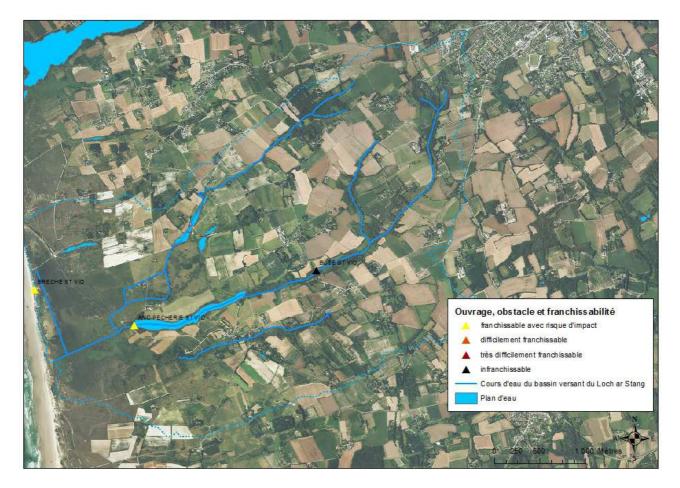
Les obstacles présents sur le bassin versant du Loch ar Stang

L'ouverture naturelle de la brèche conditionne l'ensemble de la circulation piscicole. Elle est généralement efficace lorsque les marais du Loc'h ar Stang sont ennoyés. Selon la date de sa mise en place elle peut avoir un impact non négligeable sur les dévalaisons d'anguilles argentées lors des crues automnales. D'une manière équivalente, mais plutôt sur la période février/ juillet, elle peut limiter fortement le recrutement pour les civelles.

Les conditions de franchissement de l'ancienne pêcherie situé à l'aval de l'étang dépendent elles aussi des niveaux d'eau : cet ouvrage est en ruine, il ne constitue pas en lui même un obstacle à la circulation piscicole, aucun problème de circulation lorsqu'il y a de l'eau. Par contre lorsque les sortie d'eau diminuent et ne parviennent plus à alimenter le marais, il constitue la limite aval de colonisation. Ses effets se font, avec la présence des buses sous la route, ressentir comme blocage des sédiments.

La présence d'une chute en sortie des buses constitue la limite amont des possibilités de colonisation Leur configuration ne permettent aucune montaison en dehors de conditions exceptionnelles.

En dehors de ces obstacles, l'ensemble des cours d'eau est normalement accessible en fonction des conditions hydrauliques.

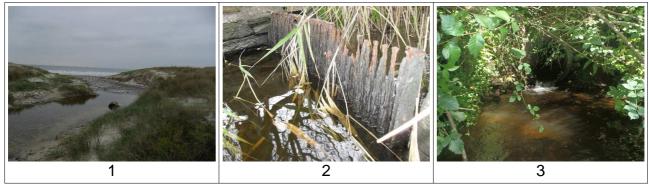
Obstacles sur le St Vio: 1 :brèche active ; 2 :ancienne pêcherie de St Vio, ouvrage en mauvais état, non problématique ; 3:buse mal calé, chute et lame d'eau insuffisante malgré la présence d'un pré-seuil.
