Etat des lieux de la qualité hydromorphologique du Lanvern

Année 2015

Syndicat mixte du SAGE ouest
Cornouaille

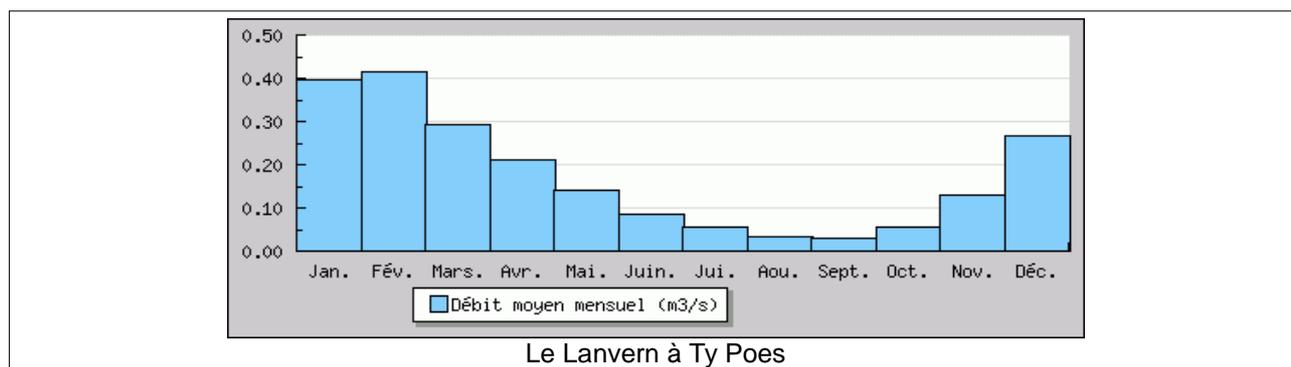
Evolution des modules inter annuels
(données calculées sur 31 ans ;source banque hydro)

Le module correspond au débit moyen inter-annuel, c'est à dire à la moyenne des débits moyens annuels d'un cours d'eau sur la période de référence. Le module calculé pour le Lanvern à Ty poes est de 0,170m³/s.

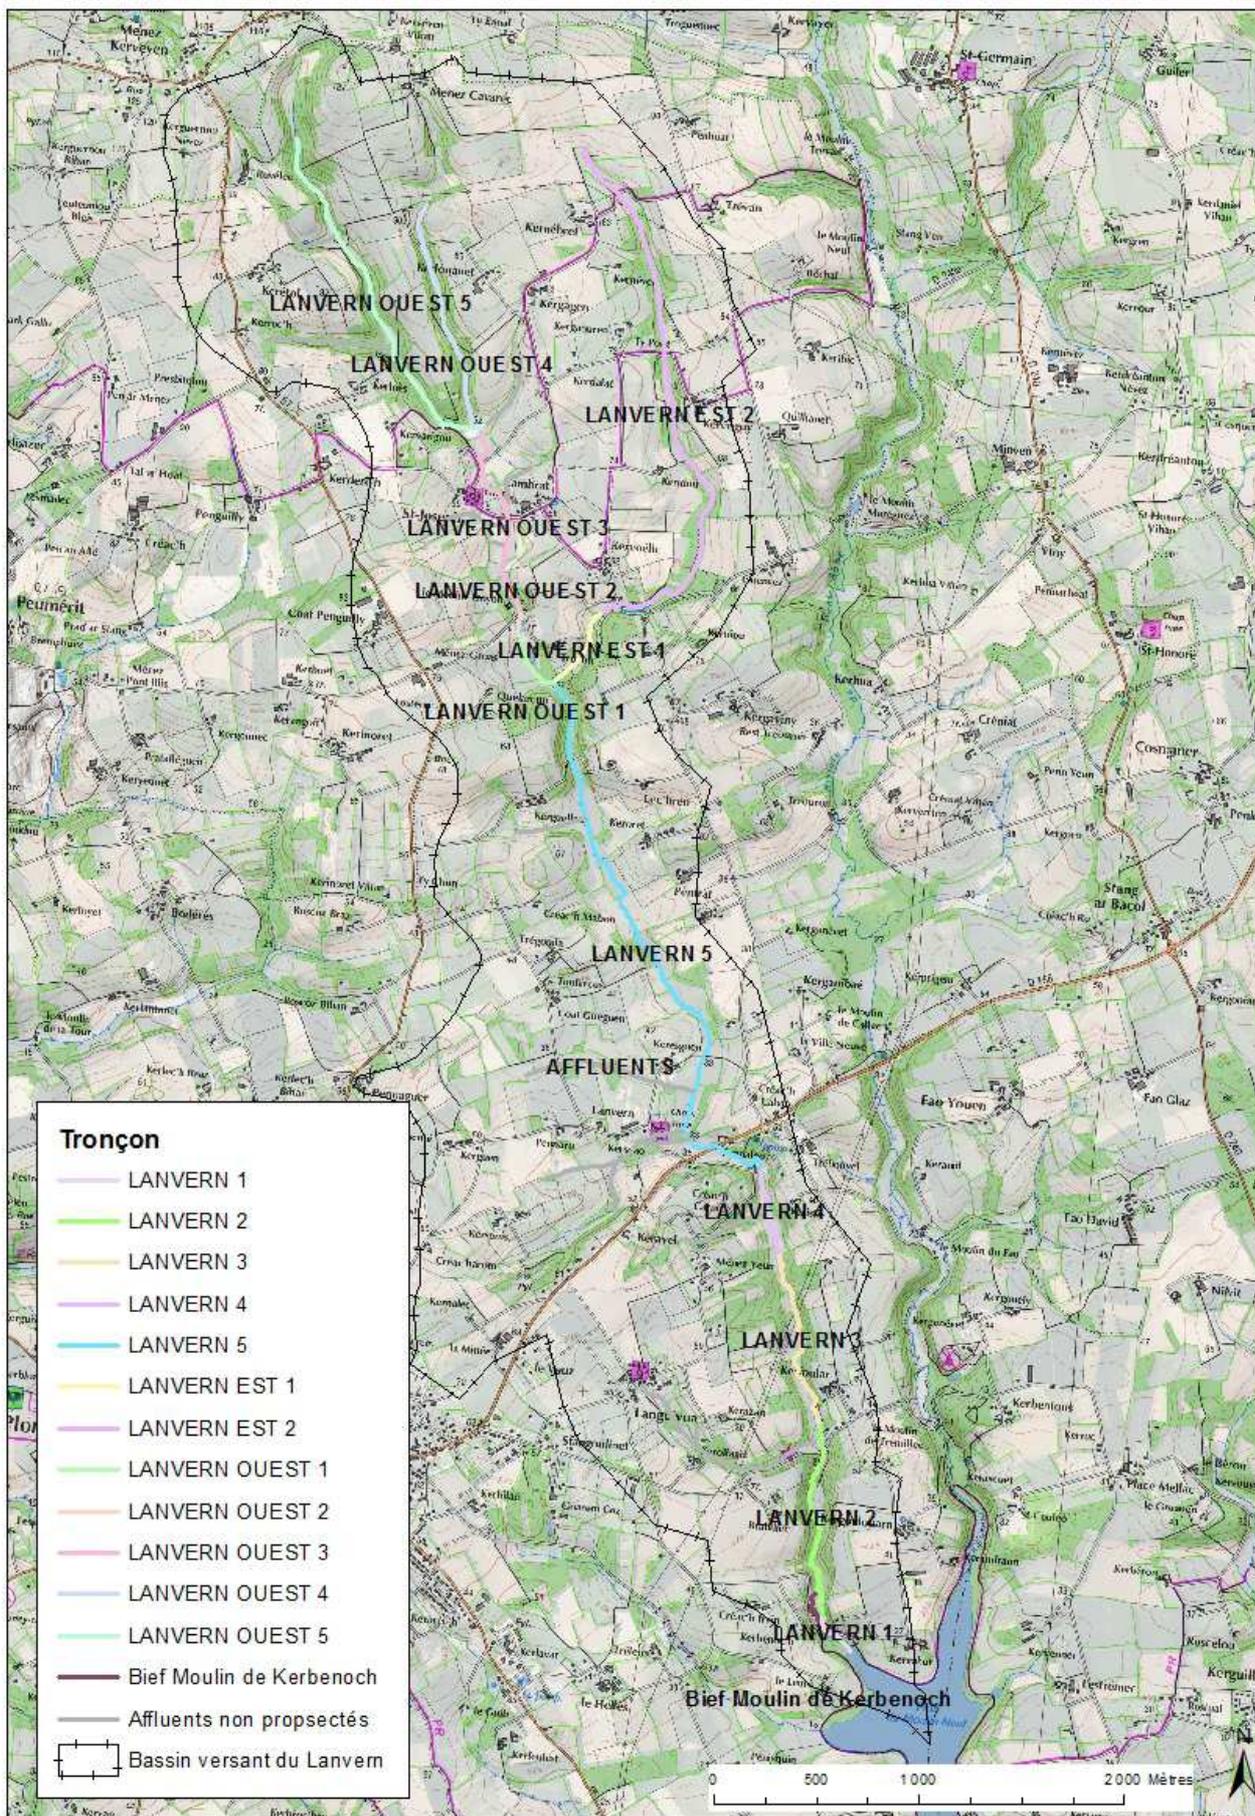
L'état des lieux hydromorphologique du cours d'eau s'explore au travers des compartiments hydrologie, morphologie, continuité et annexe hydrauliques telles que définies précédemment. La carte ci dessous reprend le découpage en secteurs

Le réseau hydrographique étudié du Lanvern

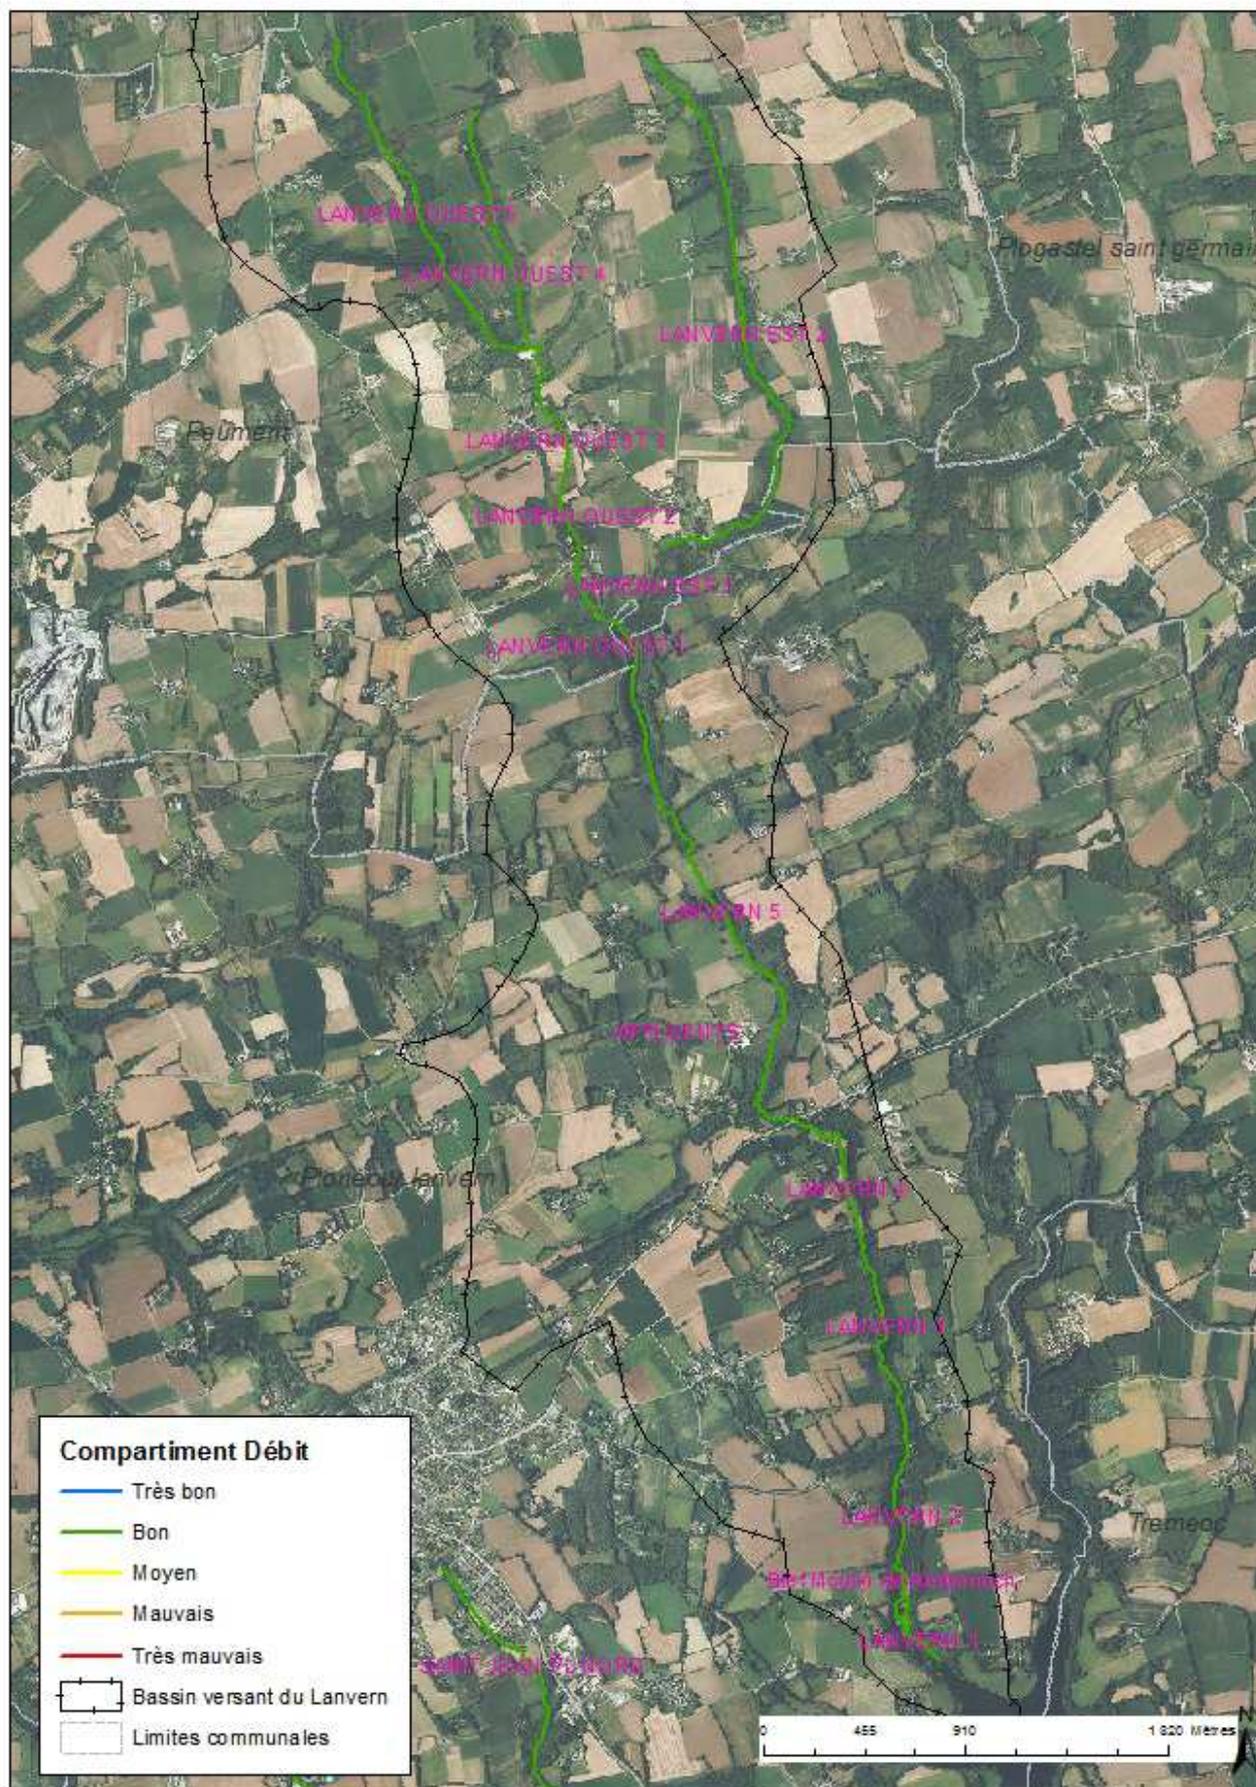
Le fonctionnement du Lanvern est comparable à celui de la proche rivière de Pont l'Abbé : étiages marqués surtout en août et septembre, période de hautes eaux en janvier février, variations progressives des débits.

L'évaluation de ce compartiment est jugée comme bonne pour l'ensemble du cours principal.

Evaluation REH du compartiment débit

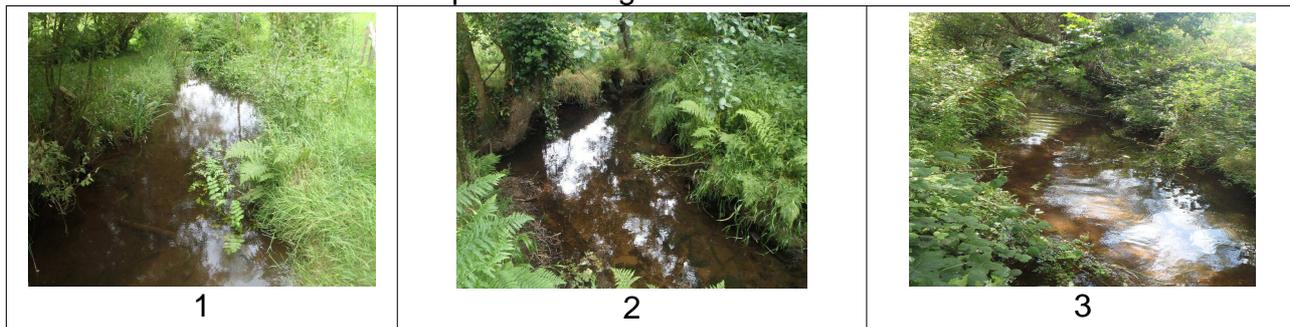
Une portion apparaît comme très fortement dégradée, il s'agit d'un plan d'eau implanté sur le cours en aval du moulin de Troyon. Bien que partiellement déconnecté, un conduit longe le plan d'eau et véhicule la majeure partie du cours d'eau, la présence de ce plan d'eau altère ce compartiment.

Sur le secteur situé à l'amont du moulin de Lanvern la ligne d'eau peu apparaître perturbée fait de la présence d'un seuil important : écoulement de type plat sur plusieurs centaines de mètres. Sur cette zone, ces altérations ont été rattachées au compartiment lit mineur et aux modifications de profil en long et en travers.

Principales perturbations de la ligne d'eau

1: confluence avec la retenue; 2 : bief du moulin de Kerbenoc'h; 3 : entre le moulin et la chapelle de Lanvern.

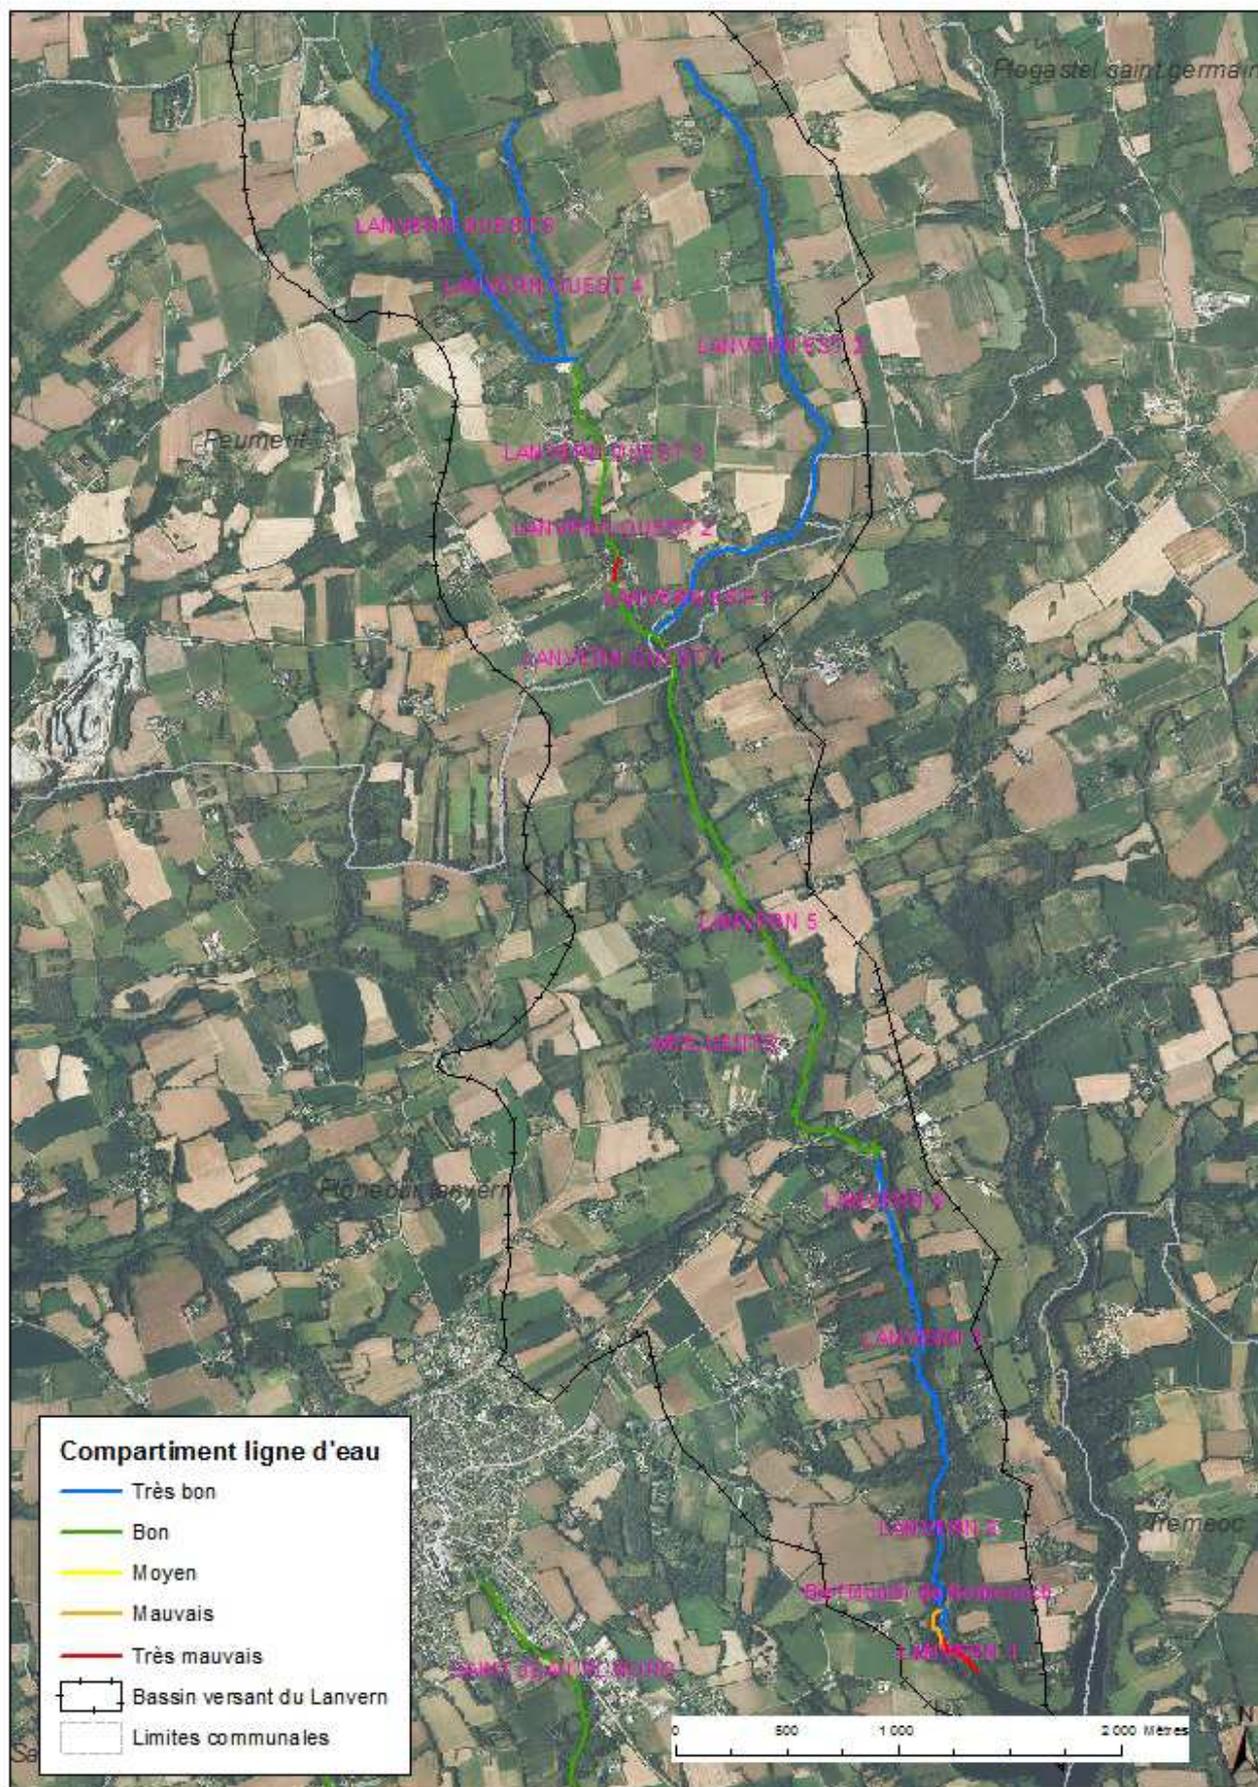
L'évaluation de ce compartiment est globalement bonne à très bonne, ce compartiment n'est pas une problématique sur le bassin versant. Cependant, la ligne d'eau est jugée mauvaise à très mauvaise pour deux tronçons.

Evaluation REH de la ligne d'eau

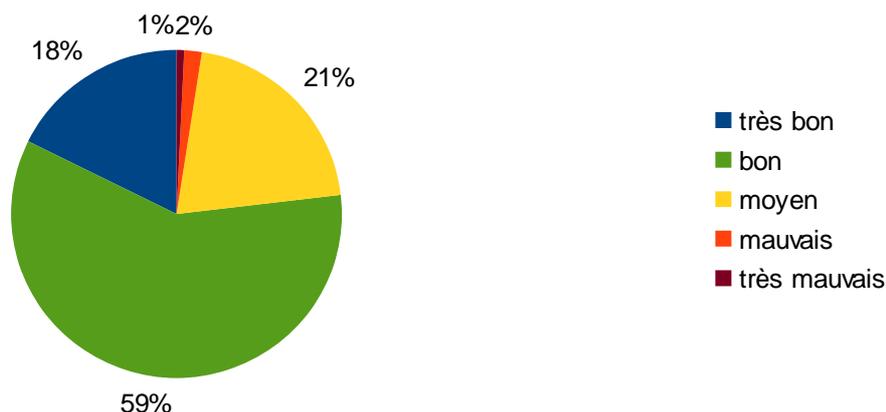
Répartition des appréciations du compartiment lit mineur du Lanvern

L'appréciation de ce compartiment révèle un bon état général présentant un lit mineur peu à très peu altéré pour 77% de son linéaire.

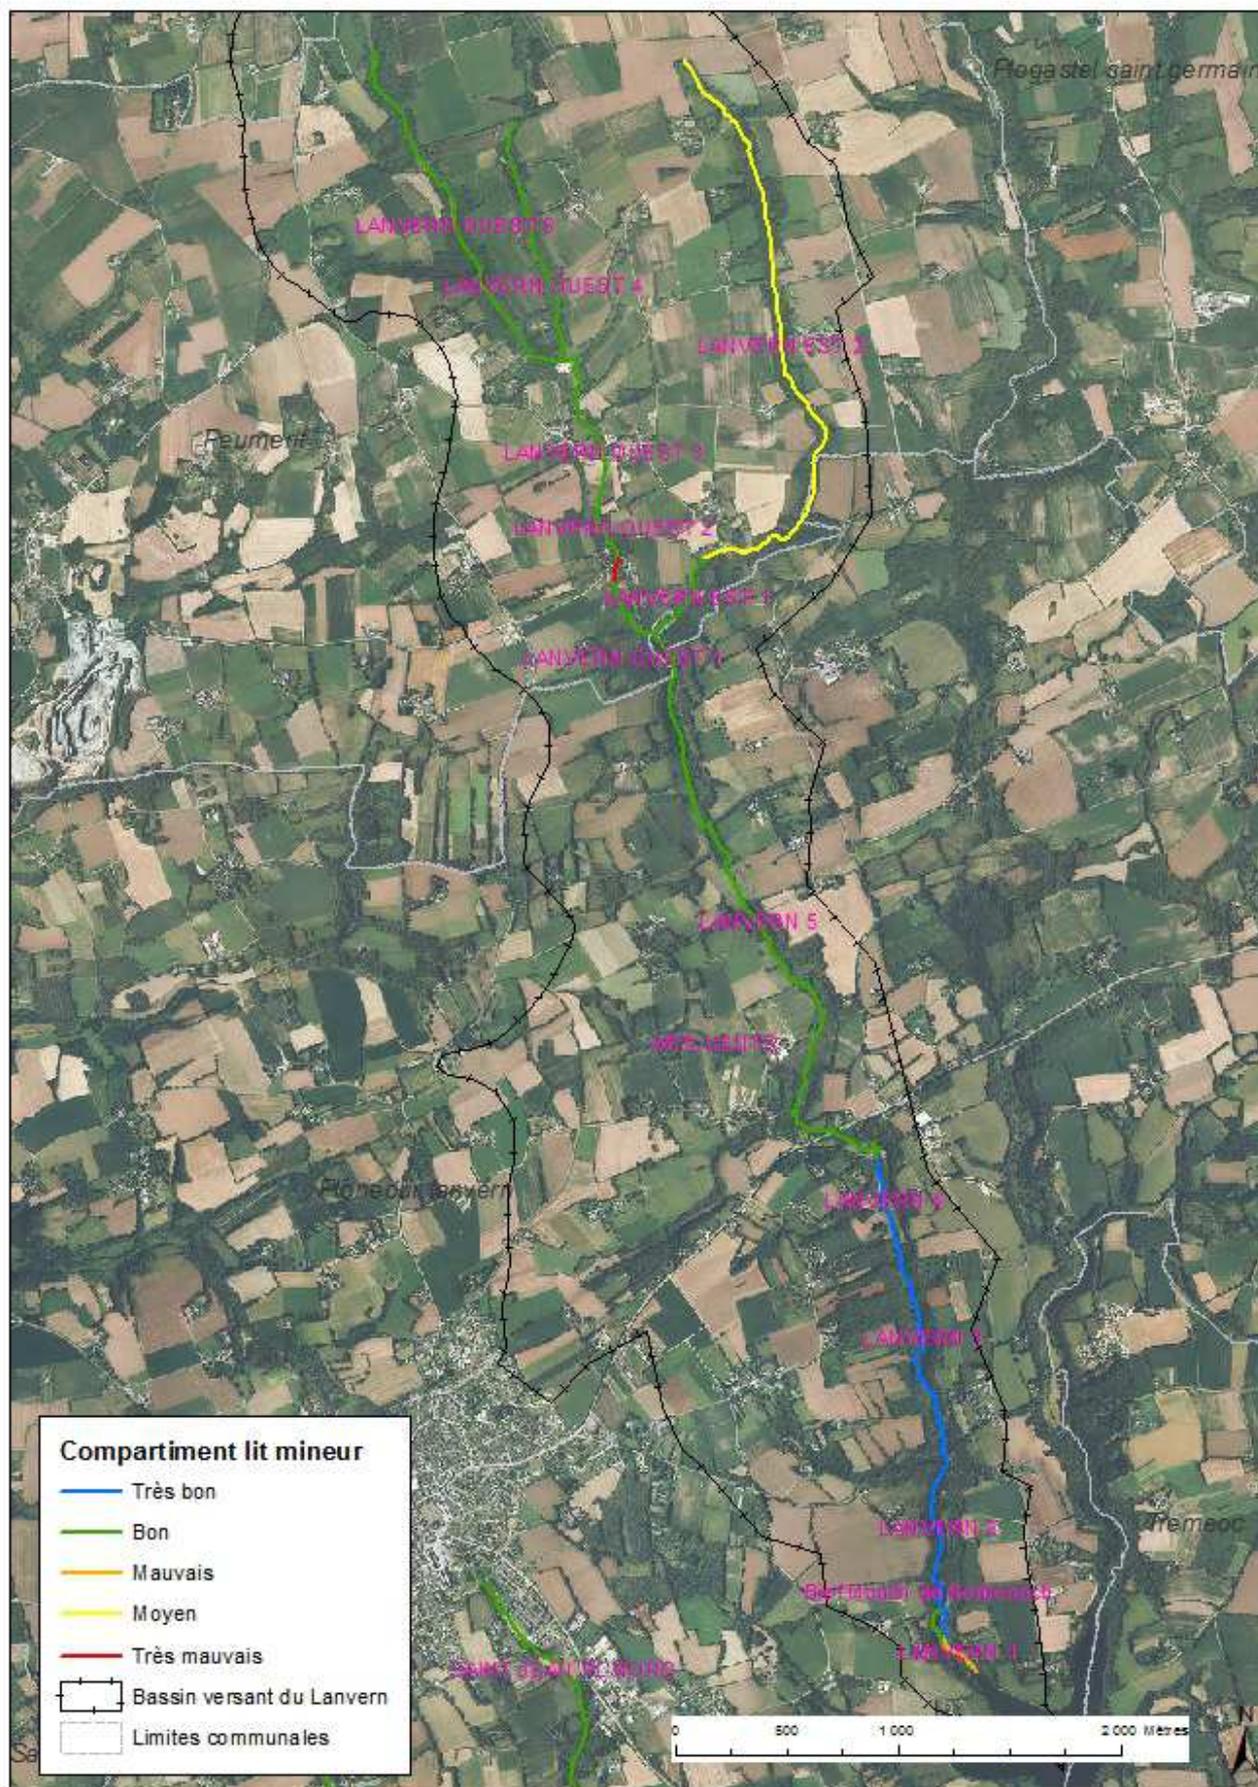
Les parties les plus dégradées correspondent aux zones dont la ligne d'eau l'est également.

Les classes de qualité mauvaise et très mauvaise reprennent les éléments cités ci-dessus avec un niveau de perturbation supérieur : tracé rectiligne à sub-rectiligne, pentes homogènes, réduction voire suppression de la quasi totalité des habitats, faciès lenticules, colmatage important, et localement apparition de problèmes d'incision et de stabilité du lit. Ces modifications sont irréversibles sans la mise en place d'importants travaux de restauration.

Evaluation REH du lit mineur

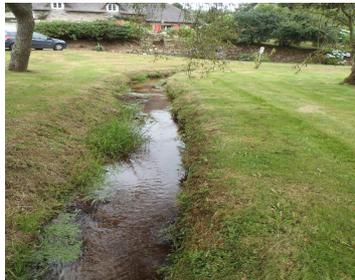
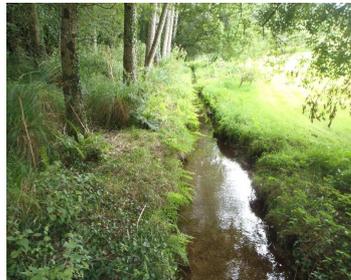
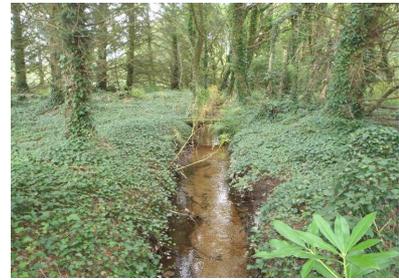
Des travaux anciens ont pu modifier les profils en long et en travers du Lanvern. En effet ceux-ci, peuvent apparaître rectilignes et dans une moindre mesure encaissés. Bien que les effets de ces travaux ne sont plus perceptibles sur la majeure partie du réseau, la partie amont de l'affluent Est du Lanvern garde un lit sub-rectiligne. Sur cette partie les écoulements et les substrats sont peu diversifiés : présence d'un plat courant sableux. On peut constater ce phénomène plus particulièrement à l'approche des rares zones urbanisées : c'est le cas notamment en amont du village de Troyon à Peumerit.

Modifications de profil en long et en travers réalisées sur le lit mineur sur le tronçon Lanvern Est 2 : 1 : en amont du village de troyon ; 2/3 secteur de bois et prairie.

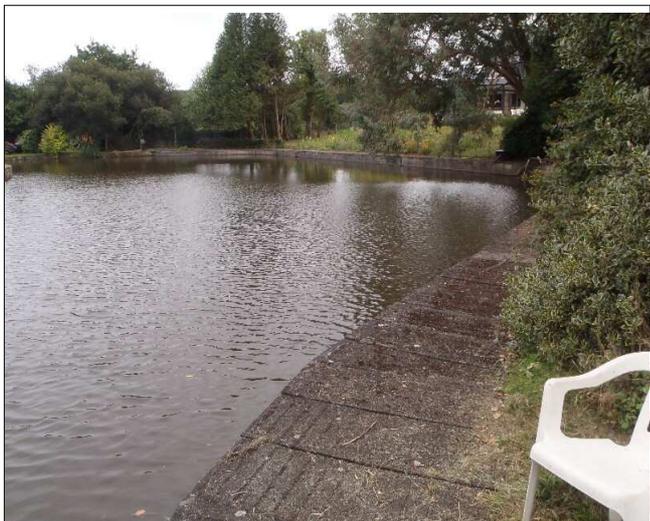
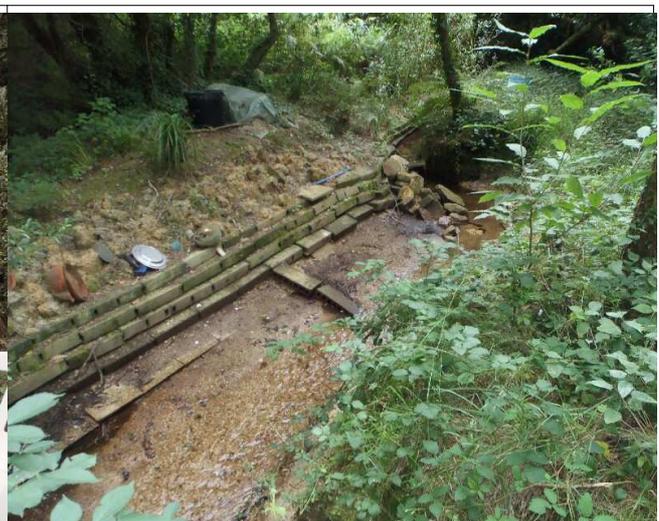
Localement le cours d'eau peut être dévié. Le lit mineur peut alors être, soit avoir été totalement artificialisé (cas du passage dans un conduit en rive droite d'un étang), soit avoir été aménagé récemment par la main humaine : cours d'eau détourné, artificialisation des berges et du lit mineur. Un seul endroit de la rivière présente cette dernière altération sur un linéaire d'une dizaine de mètres. Il se situe environ 300 m en amont du carrefour en contrebas du village de Kervoélic sur la commune de Peumerit sur le tronçon Lanvern Est 2.

Profondes modifications du lit mineur : 1 aval du moulin de Troyon, le cours d'eau est canalisé en rive droite ; amont du carrefour de Kervoélic, aménagement récent du lit mineur et des berges.

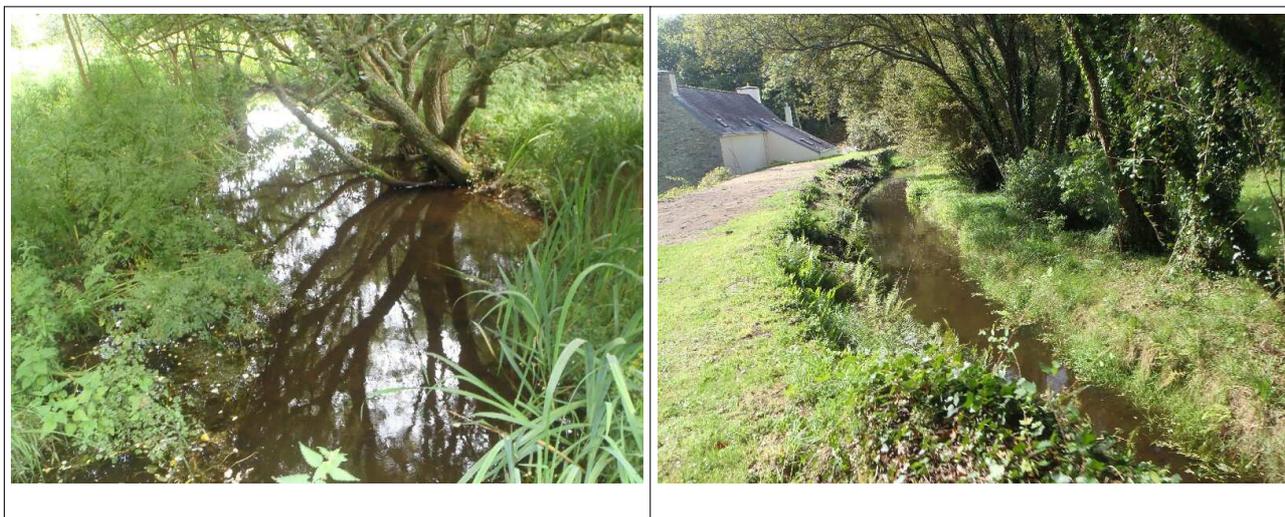
Le substrat est peu colmaté lorsque le nuage de particules fines qui se soulève, alors que l'on soulève un élément grossier, est peu dense. Localement, dans les zones de fort ralentissement lié à des altérations de la ligne d'eau ou de modification du profil en travers l'ensemble des éléments du substrat disparaissent sous une épaisse couche de particules fines. Il n'y a aucune certitude de chasse de ces éléments lors des périodes de plus fort débit.

Colmatage important du lit mineur sur des secteurs de ralentissement : 1 confluence avec la retenue ; 2 amont du moulin de Lanvern.

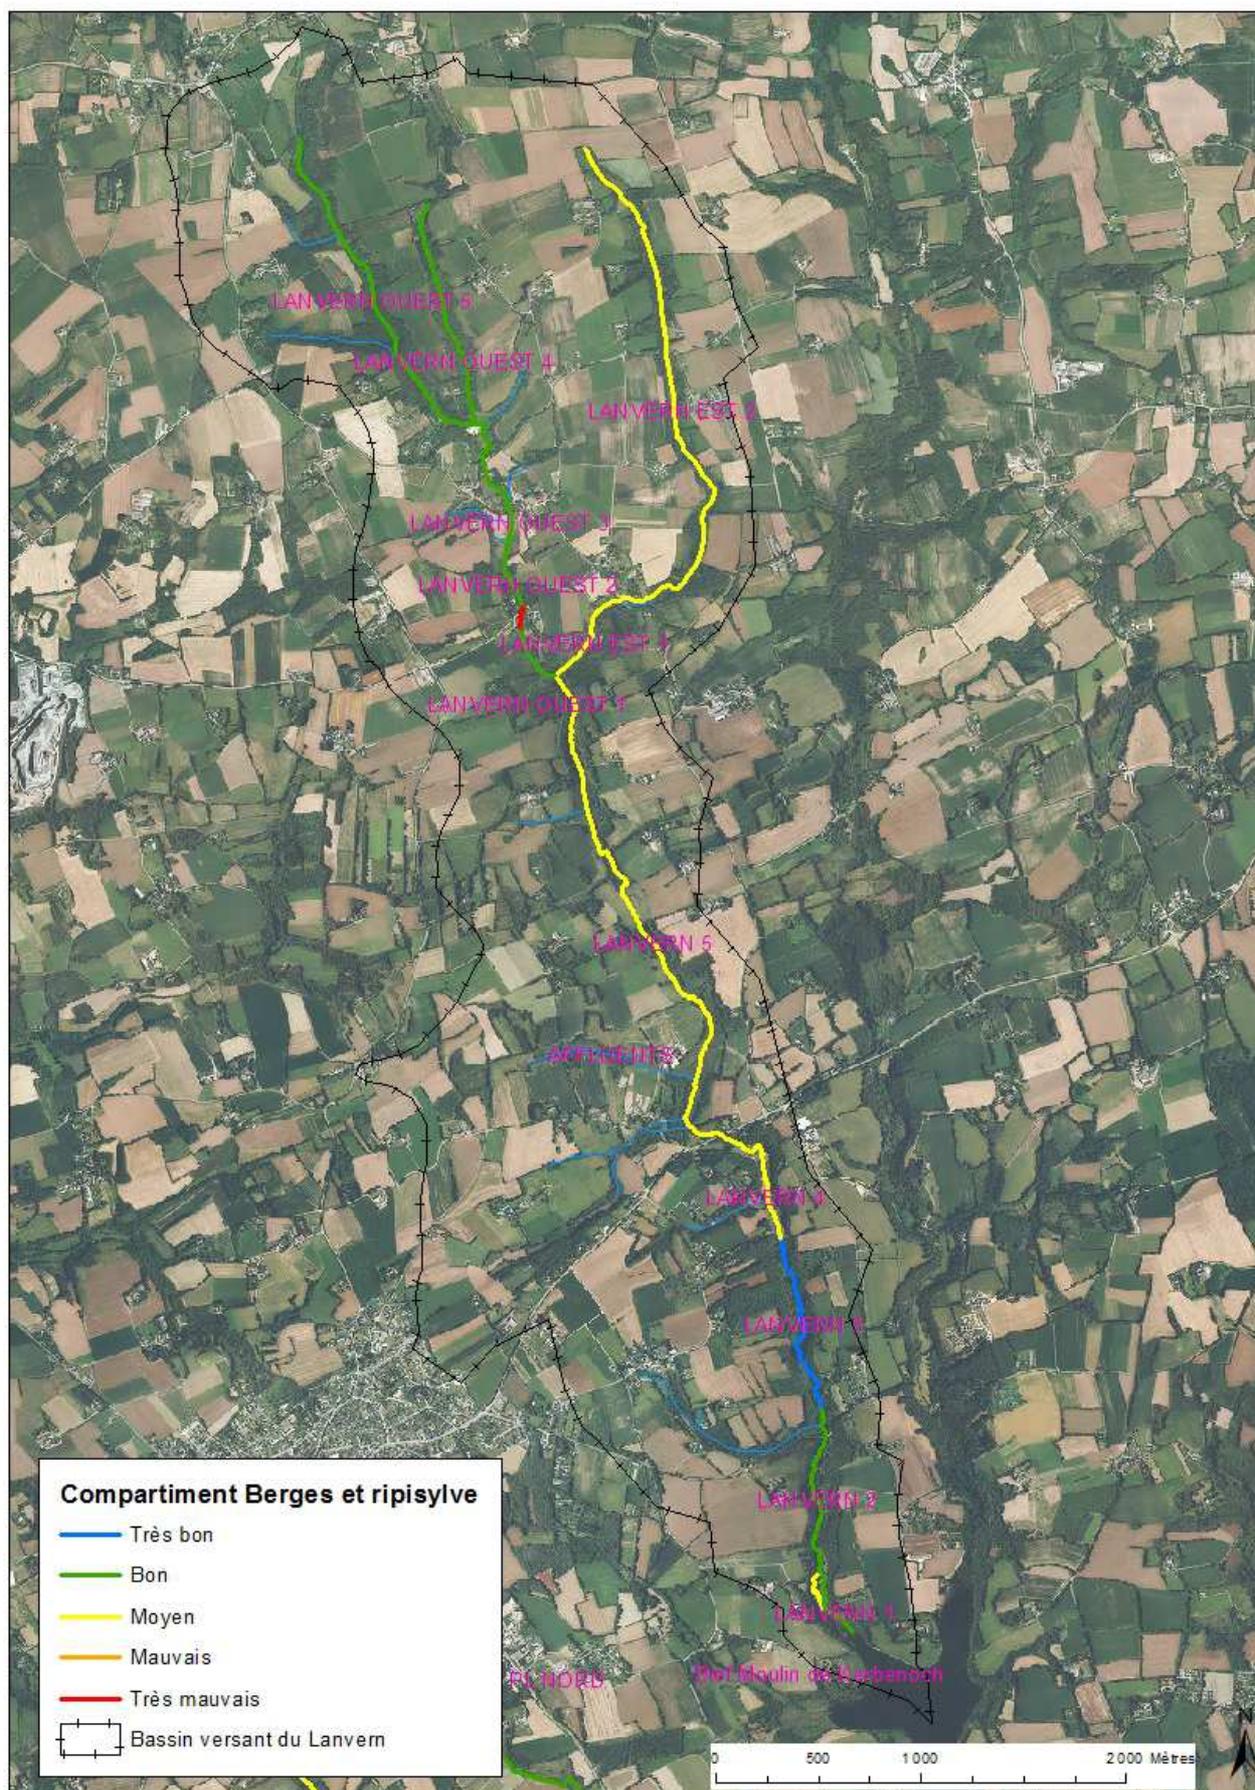
Une appréciation très mauvaise concerne la partie où le Lanvern emprunte un conduit en rive droite de l'étang à Troyon : travaux hydrauliques importants, berges artificielles... .

Les appréciations mauvaises à moyennes correspondent soit à des secteurs où la végétation n'est plus présente sur l'une des rives soit à des secteurs où elle est remplacée par un peuplement non autochtone (jardins, prairie...). Les secteurs, où les berges ont subi des modifications importantes (hauteur, pente), et/ou qu'une réduction de leur linéaire ont une appréciation mauvaise, Dans les secteurs en état moyen à bon, les berges conservent un bon potentiel d'abris et une certaine diversité de leur forme ainsi qu'une végétation de rive diversifiée.

Evaluation REH du compartiment berges et ripisylves

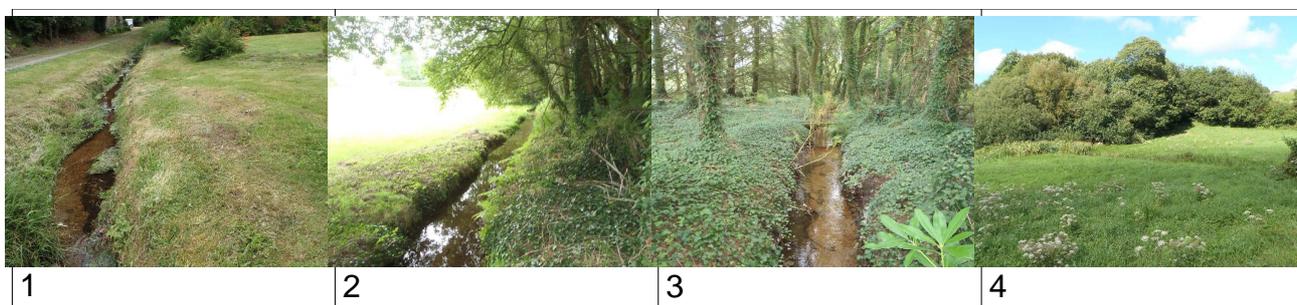
C'est la principale cause de dégradation de ce compartiment. La végétation de rive a disparu ou a été largement réduite. On peut toutefois distinguer deux cas de figure :

- Les secteurs habités : Cela concerne à la fois les endroits où le Lanvern traverse des villages et les habitats isolés. Le cours d'eau s'écoule généralement en bordure de propriétés, la végétation rivulaire a été remplacé par des jardins constitués de pelouses et de massifs plantés à vocation paysagère. On retrouve également ces altérations sur des terrains ayant une vocation de loisir comme cela a pu être observé en aval de la confluence du Lanvern ouest et est. Les berges, aux alentours de la chapelles de Lanvern, sont dépourvus de ripisylves stigmatés de coupes régulières de la végétation.
- En secteur agricole, les opérations d'entretien de berges peuvent être importantes : végétation de bordure très réduite, disparitions des espèces d'origines.

Altérations du compartiment berges et ripisylve : 1 et 2 : retrait de la végétation en secteur urbanisé : 1 Au passage du village de Kervoelic à Peumerit 2 jardin d'une maison isolée ; 3 disparition de la végétation rivulaire à proximité de la chapelle de Lanvern ; 4 mise en place d'une ripisylve herbacée dans une prairie en déprise.

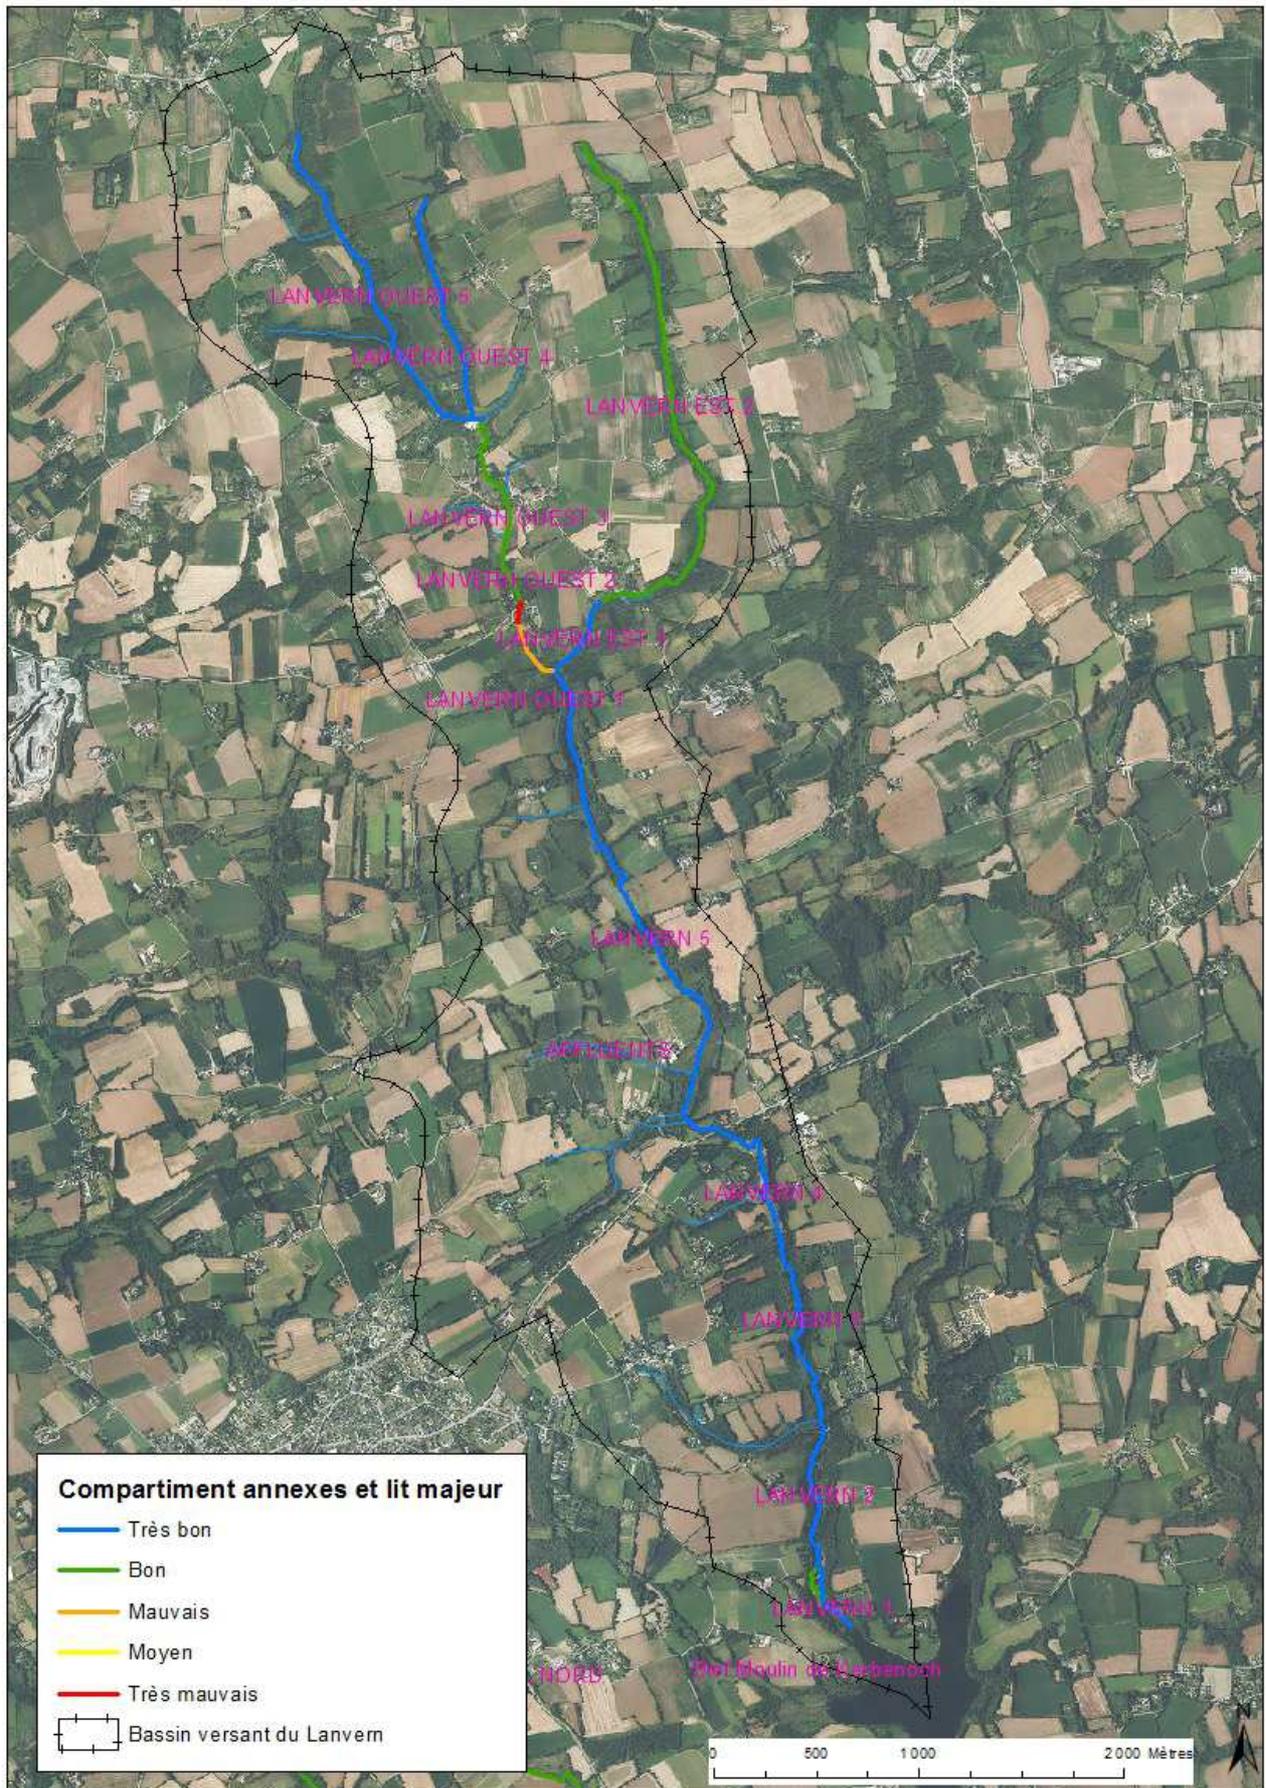
Les appréciations mauvaises et très mauvaises sont concentrés dans un secteur où de nombreux plan d'eau et étangs sont présents. De plus des habitations récentes (moins de 30 ans) ont été bâties sur des zones humides remblayés.

Evaluation REH du lit majeur.

Il s'agit ici de l'impact de l'urbanisation récente sur le lit mineur. Si la longueur impactée est faible au regard du cours d'eau, le degré d'altération du lit mineur est particulièrement marqué sur la commune de Peumerit en aval du moulin de Troyon. Deux plans d'eau ont été creusés en zone humide. Pour l'un la rivière qui, à l'origine le traversait, passe aujourd'hui dans une conduite en rive droite. Des maisons d'habitation a ensuite été construites. Les zones humides riverains ont pour partie disparues. Ces aménagements ont un impact très important sur l'évaluation de la qualité du lit majeur, mais également sur le fonctionnement hydromorphologique de la rivière.

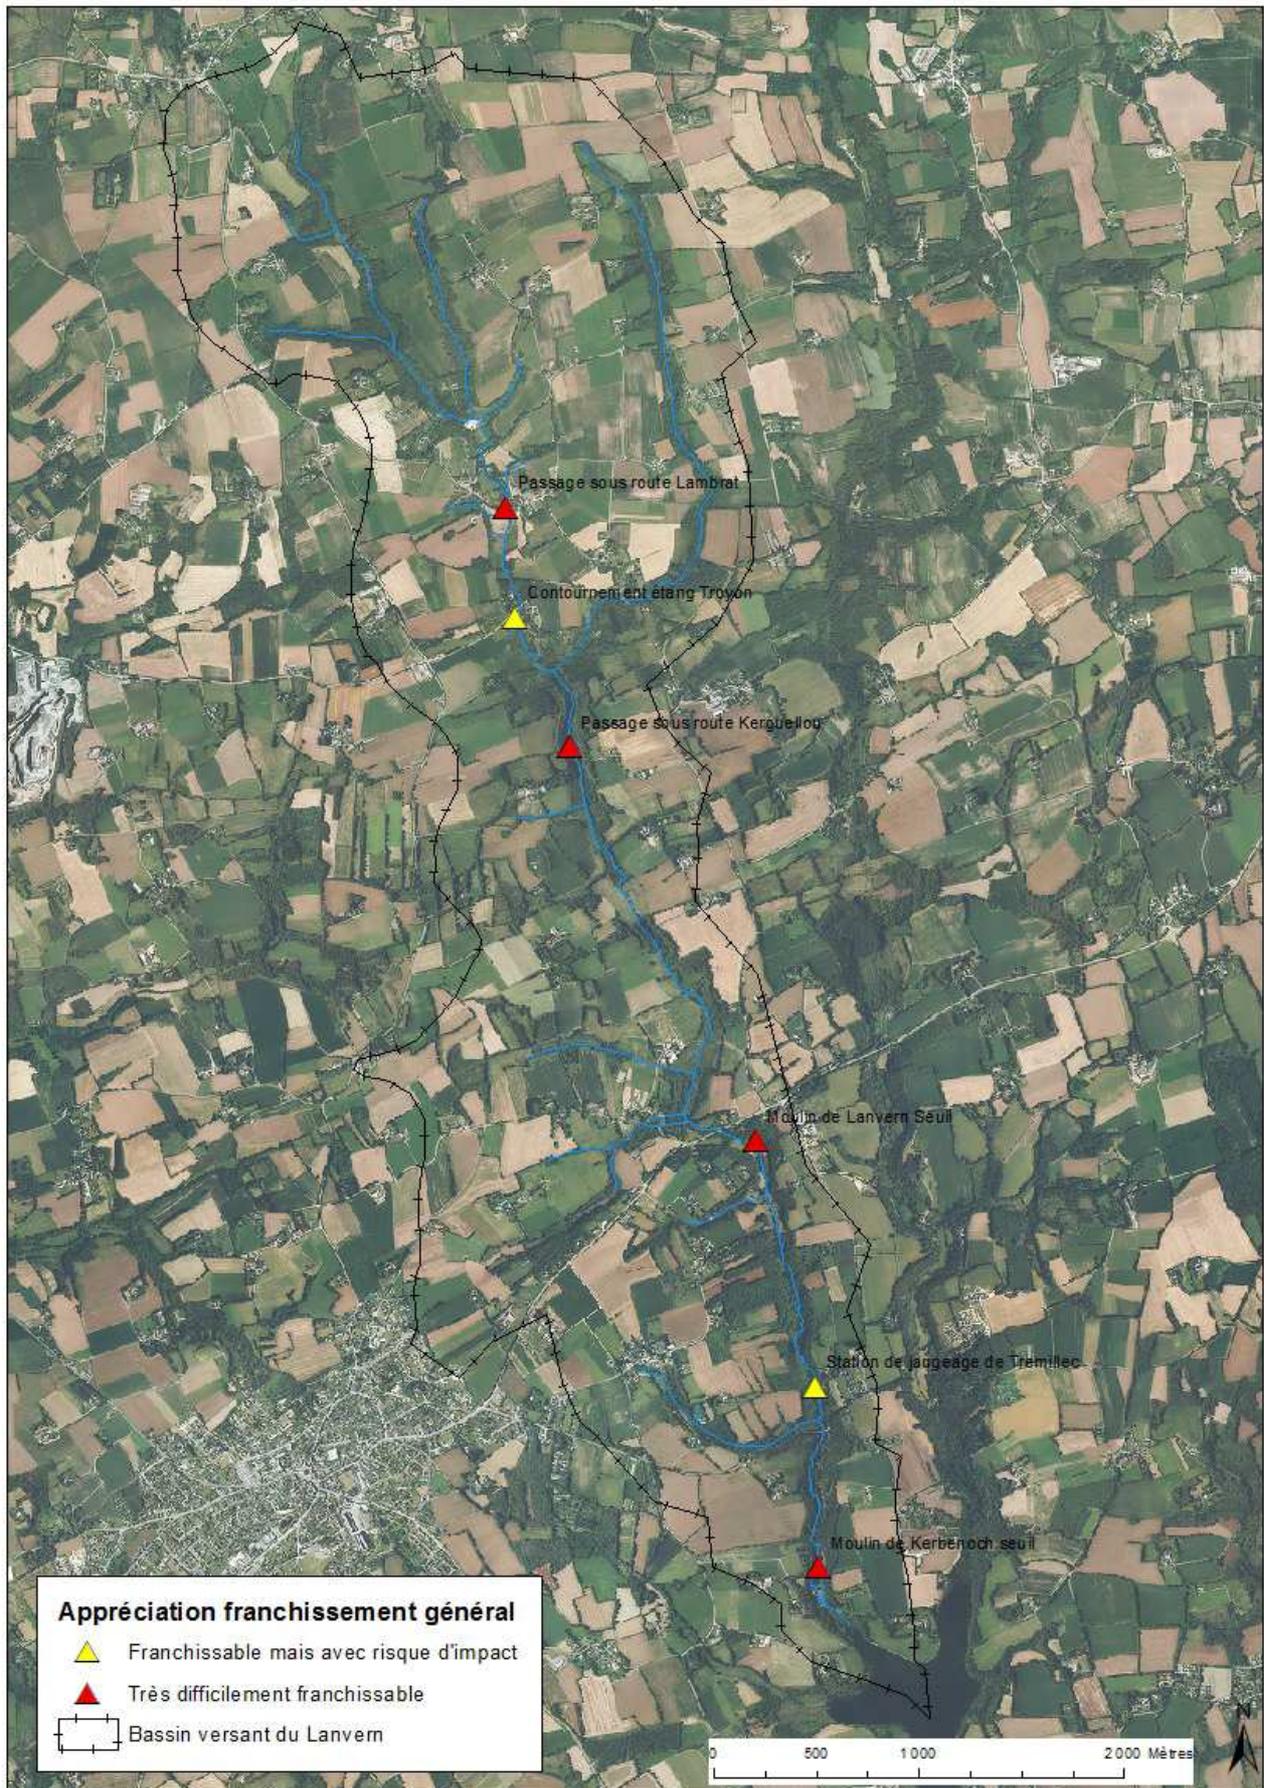
Six obstacles ont été répertoriés sur le Lanvern. Deux d'entre eux sont franchissable avec un risque d'impact sur les montaisons, il s'agit de la station de jaugeage de Tremillec et du contournement de l'étang de Troyon. Quatre sont très difficilement franchissable, il s'agit de deux passages sous routes et de deux moulins. Tous apparaissent comme difficilement franchissable à infranchissable. Ils présentent tous une chute ne permettant pas la franchissement par les espèces non sauteuses.

Les obstacles présents sur le Lanvern

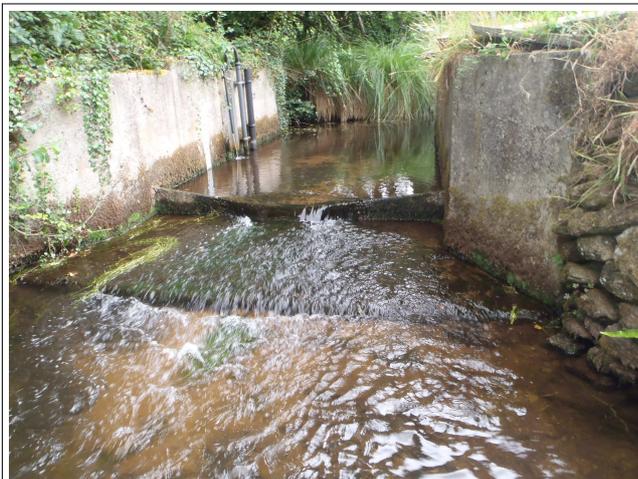
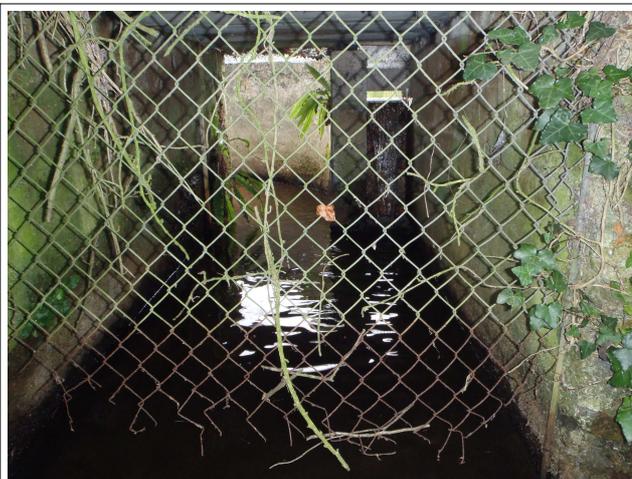
Le seuil de la station de jaugeage comme le contournement de l'étang de Troyon peuvent présenter un tirant d'eau de quelques cm, insuffisant pour assurer la libre circulation des espèces piscicoles. Des doutes sur leur franchissabilité subsistent également lors des hautes eaux avec comme conséquence des écoulements trop rapides sur ces ouvrages dont le fond propose très peu de rugosité. Dans ces conditions, ces ouvrages peuvent être problématiques pour les salmonidés comme pour les anguilles.

Ouvrages pouvant présenter un risque de retard : 1 seuil de la station de jaugeage de Ty Poès ; 2 sortie aval de la conduite de contournement de l'étang de Troyon.

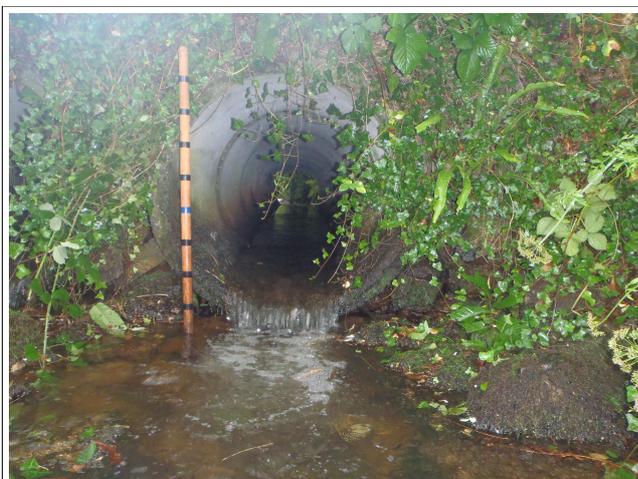
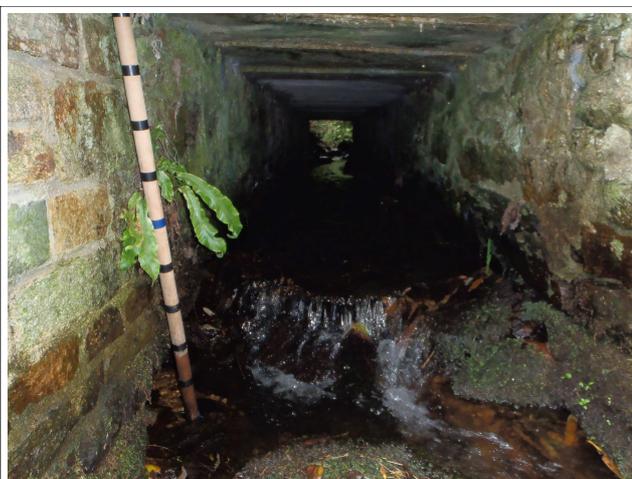
Les chutes les moins importantes correspondent à des passages routier où les buses sont mal positionnées. Effectivement en plus de présenter une chute entre 10 et 15 cm, la lame d'eau est insuffisante à un régime normal. Les écoulements sont trop rapides lors des épisodes pluvieux, où l'ensemble du débit transite par ces buses. Leur configuration interdit tout franchissement par des salmonidés comme des anguilles à l'exception de l'ouvrage sous la route entre les lieux dits de Lambrat et de St Joseph qui pourrait en hautes eaux être franchissable par les salmonidés.

Passages routier problématiques : 1 passage sous route de Kerguellou, chute de 10cm et
