Etat des lieux de la qualité hydromorphologique du Lanvern

Année 2015

Syndicat mixte du SAGE ouest
Cornouaille

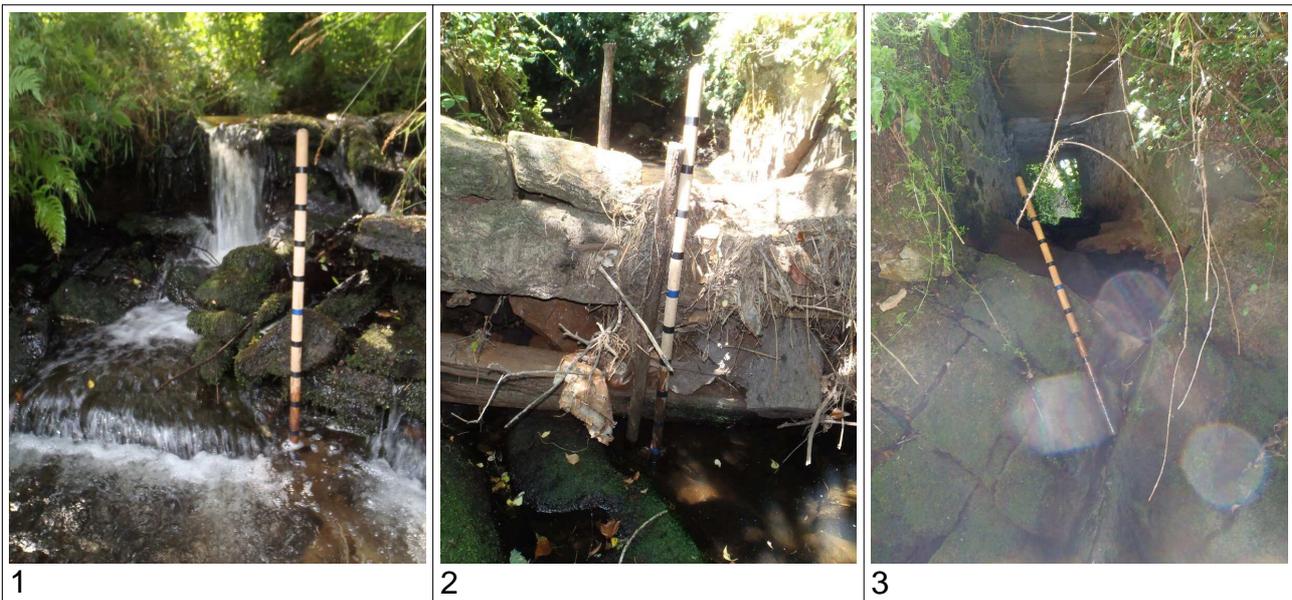
Le seuil du moulin de Kerbenoc'h présente une chute verticale d'environ 1,5 m. Si cet ouvrage est totalement infranchissable pour les salmonidés excepté peut être lors des épisodes de hautes eaux réduisant la chute. Le franchissement par les anguilles semble possible par reptation dans les interstices des parois composés de blocs non jointifs. Aucune voie plus facile n'a été répertoriée.

L'ouvrage du moulin de Lanvern est quand à lui franchissable qu'en période de hautes eaux : il est possible aux salmonidés d'atteindre la base de la chute par le biais de bassins rustiques successifs. Ces bassins avait été mis en place par des membres de l'APPMA du pays bigouden. Le franchissement des deux chutes principales reste cependant sportive : chutes verticales, dont le dénivelé a été mesuré à 1,5m à l'étiage. Elles sont situés sous l'ancienne chaussée qui passait sur la digue du moulin. Ces chutes arrivent dans un resserrement rocheux offrant peu de possibilité de dissipation malgré les digues empierrées mises en place par l'AAPPMA. Le fond du lit mineur comme les berges sont composé de roche brute (cf photo 3). Aucune voie plus facile n'a été répertoriée.

Seuils de moulin: 1 chute du seuil du moulin de Kerbenoc'h; 2 bassins rustiques mis en place par l'AAPPMA du pays bigouden; 3 chute principale du moulin de Lanvern situé sous l'ancienne chaussée.
