**Etat des lieux de la
qualité
hydromorphologique
du ruisseau de
Penmarc'h**

Année 2016

Syndicat mixte du SAGE ouest
Cornouaille

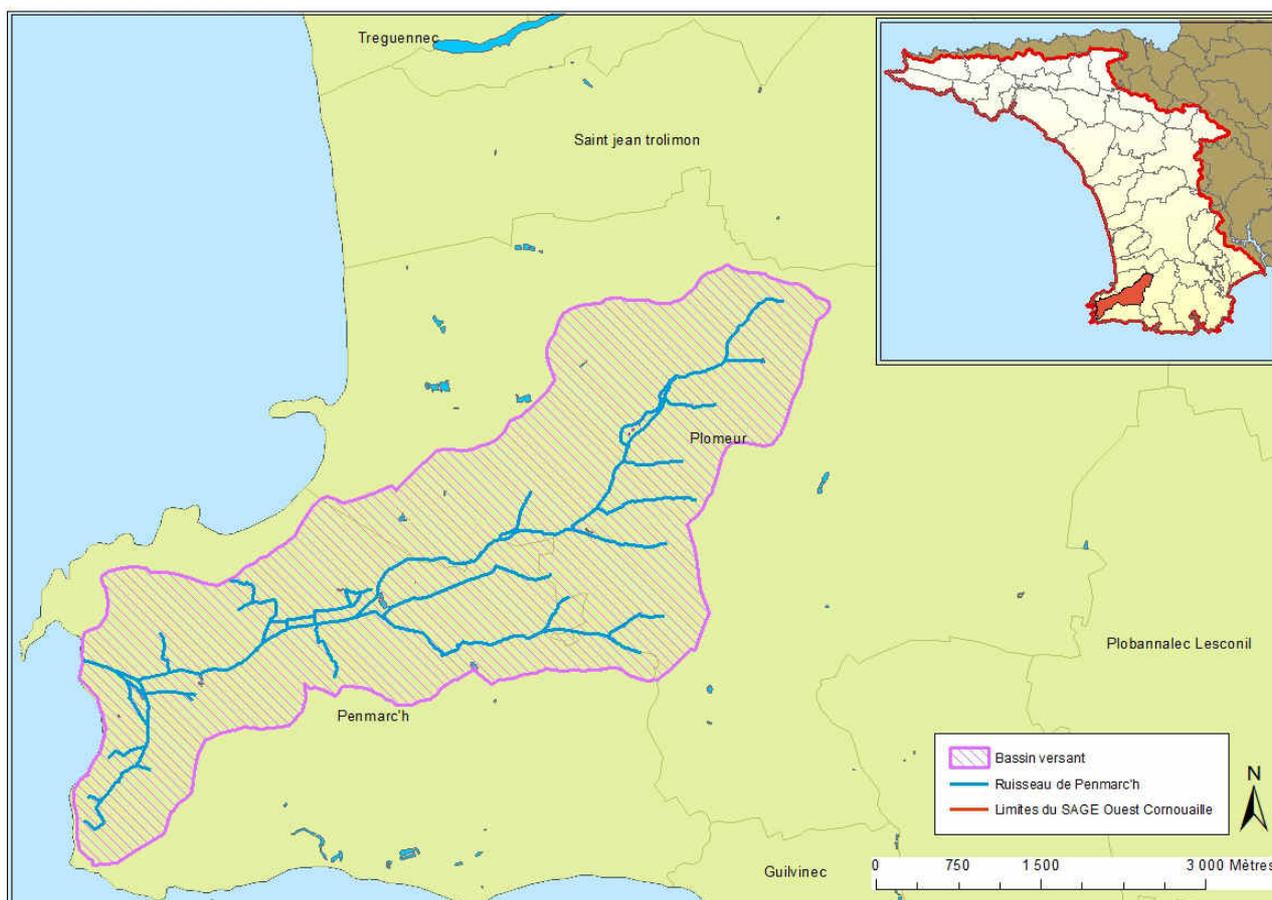
Le bassin versant du ruisseau de Penmarc'h

Le bassin versant, d'une superficie de 1458 hectares, est réparti de manière équivalente entre la commune de Plomeur et la commune de Penmarc'h.

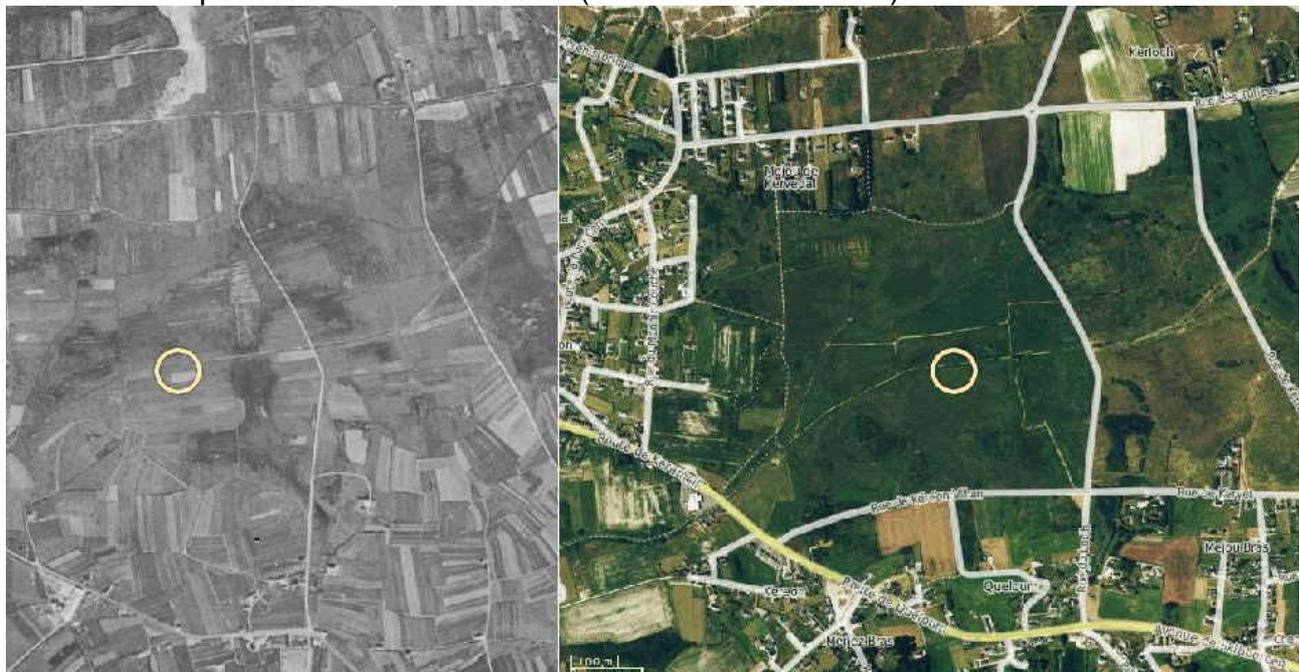
Prises de vues aériennes du marais de Lescors : 1950 et 2012
(source : géobretagne : bretagne 1950)

vingtième siècle. La comparaison photographique ci-dessus montre des contours de parcelles qui ont tendance à s'effacer, a fortiori dans les parties les plus humides. De nos jours, il n'y plus aucune trace de ce parcellaire, seul le réseau de canaux et de drains est toujours actif.

Les terres gagnées au détriment des zones humides étaient alors parsemées de petites parcelles (maraîchage, production laitière et fourrage). La répartition parcellaire correspondait à l'organisation du travail au sein d'exploitations familiales non mécanisées et aux divisions parcellaires entre héritiers (cf vue aérienne 1950).

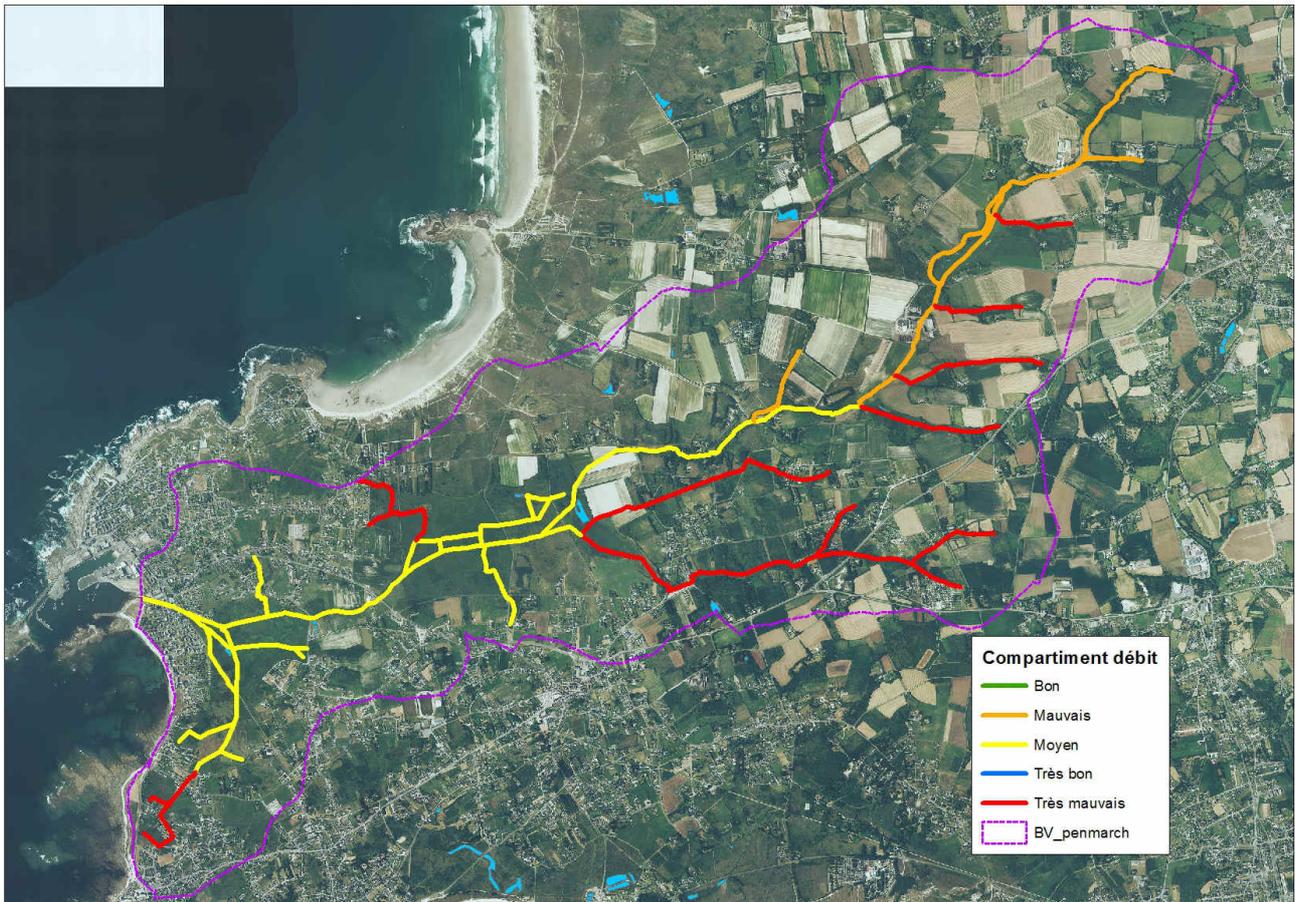
Evaluation REH du compartiment débit

L'appréciation de ce compartiment va de moyen à très mauvais. Les affluents où aucun écoulement n'était observé sont évalués comme très mauvais. Un écoulement, aussi minime soit-il, a pu être observé sur le cours principal, la carte ne traduit pas l'état des bras secondaires composés d'eau stagnante dans le meilleur des cas.

Le Penmarc'h est un cours d'eau très peu dynamique avec des variations de débits importantes. Il existe une variabilité saisonnière pouvant entraîner des ruptures d'écoulement et des assecs significatifs et fréquents en période d'étiage. Si quelques réserves d'eau servant à l'irrigation sont recensées sur le bassin versant, du fait de leur dimensionnement, ces prélèvements ont une influence limitée sur les régimes. Sur plusieurs secteurs du cours d'eau il n'y a pas d'écoulements à proprement parler, l'eau, lorsqu'elle est présente, est stagnante, cela est particulièrement vrai dans les secteurs de marais hors canal principal.

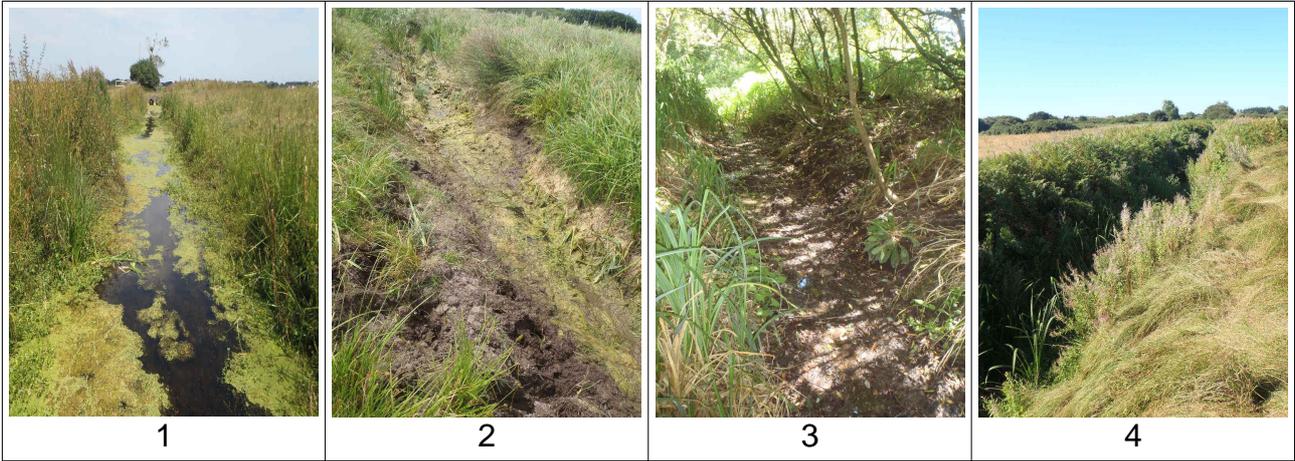
Les principales causes anthropiques sont les modifications des profils en long et en travers des cours d'eau. Ces altérations seront décrites dans le compartiment lit mineur.

En effet, les travaux de recalibrage et de rectification ont accentué les montées d'eau rapide (faible diminution de l'énergie hydraulique non dissipée par les méandres) et limité les débordements. De plus l'incision du cours d'eau a réduit considérablement les capacités de rétention d'eau des parcelles périphériques adjacentes. Les cours d'eau du bassin versant du ruisseau de Penmarc'h ont un fonctionnement répondant seulement à des objectifs hydrauliques : il s'agit de faire transiter, rapidement, les eaux vers l'exutoire en mer.

Eléments influençant les débits : 1 : zones d'eau stagnante, Lescors ; 2 : canal secondaire Lescors ; 3 : affluent dit de moulin Palue; 4 : incision importante, affluent de Kersoch.

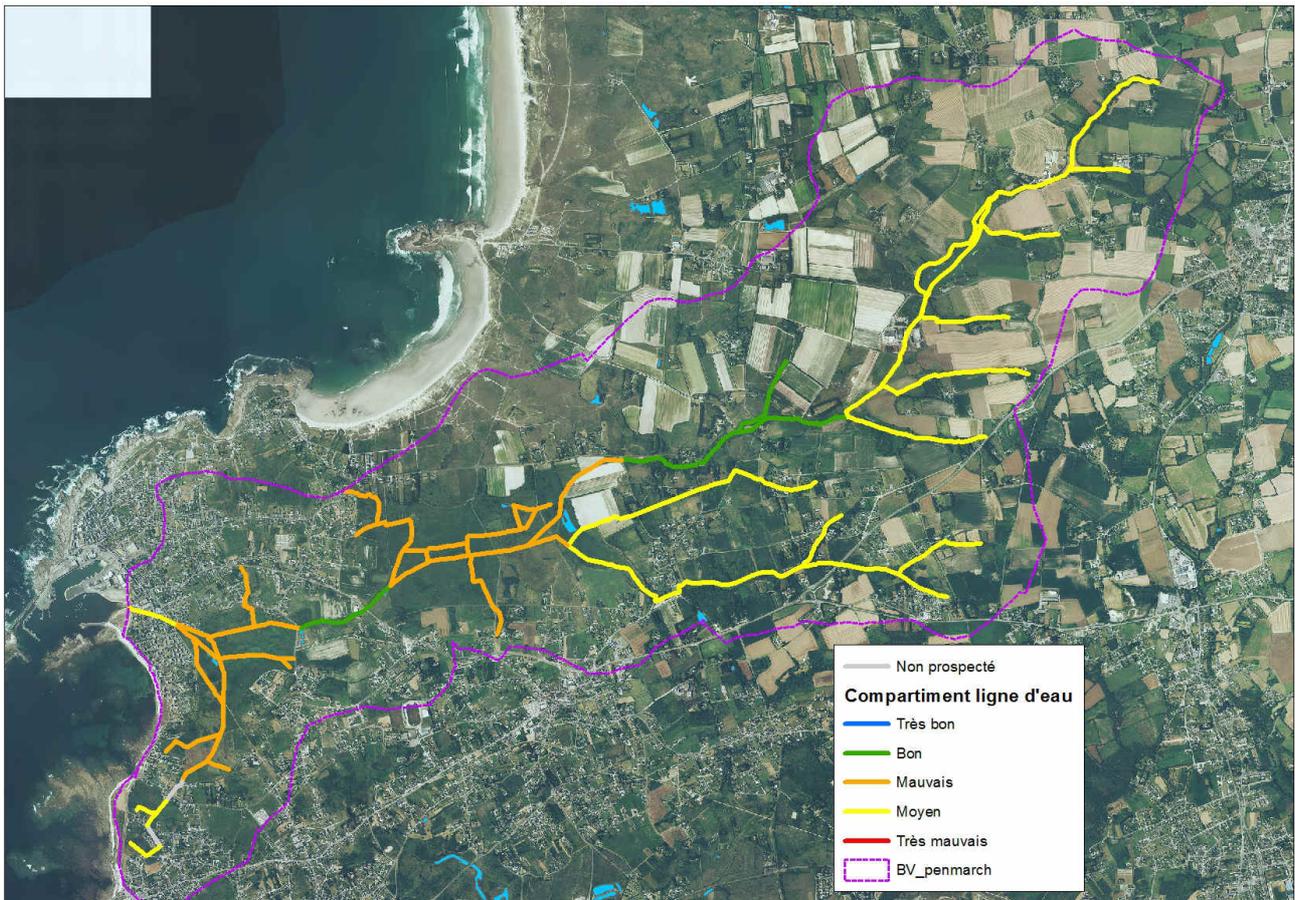
Evaluation REH de la ligne d'eau

Ce compartiment prend en compte l'influence des ouvrages et des travaux hydrauliques. L'évaluation de ce compartiment est globalement moyenne à mauvaise. Cependant, deux secteurs, la partie reliant les marais, ainsi qu'à l'amont direct des marais de Lescors sont jugés bons.

Les canaux des marais présentent des hauteurs d'eau et des écoulements homogènes. Leur influence à l'amont est importante sur les affluents vraiment très peu dynamiques.

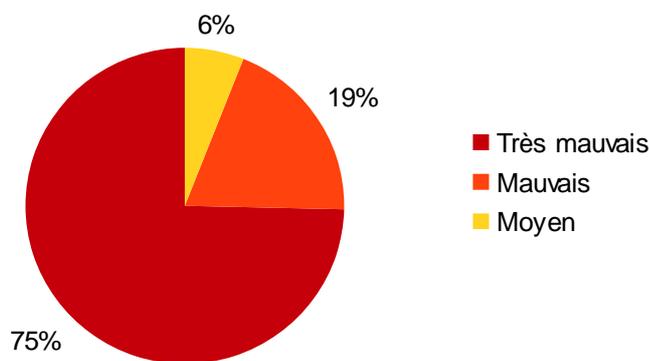
Répartition des appréciations du compartiment lit mineur du Penmarc'h

L'appréciation de ce compartiment révèle un mauvais état général présentant un lit mineur altéré à très altéré. L'ensemble du linéaire est concerné.

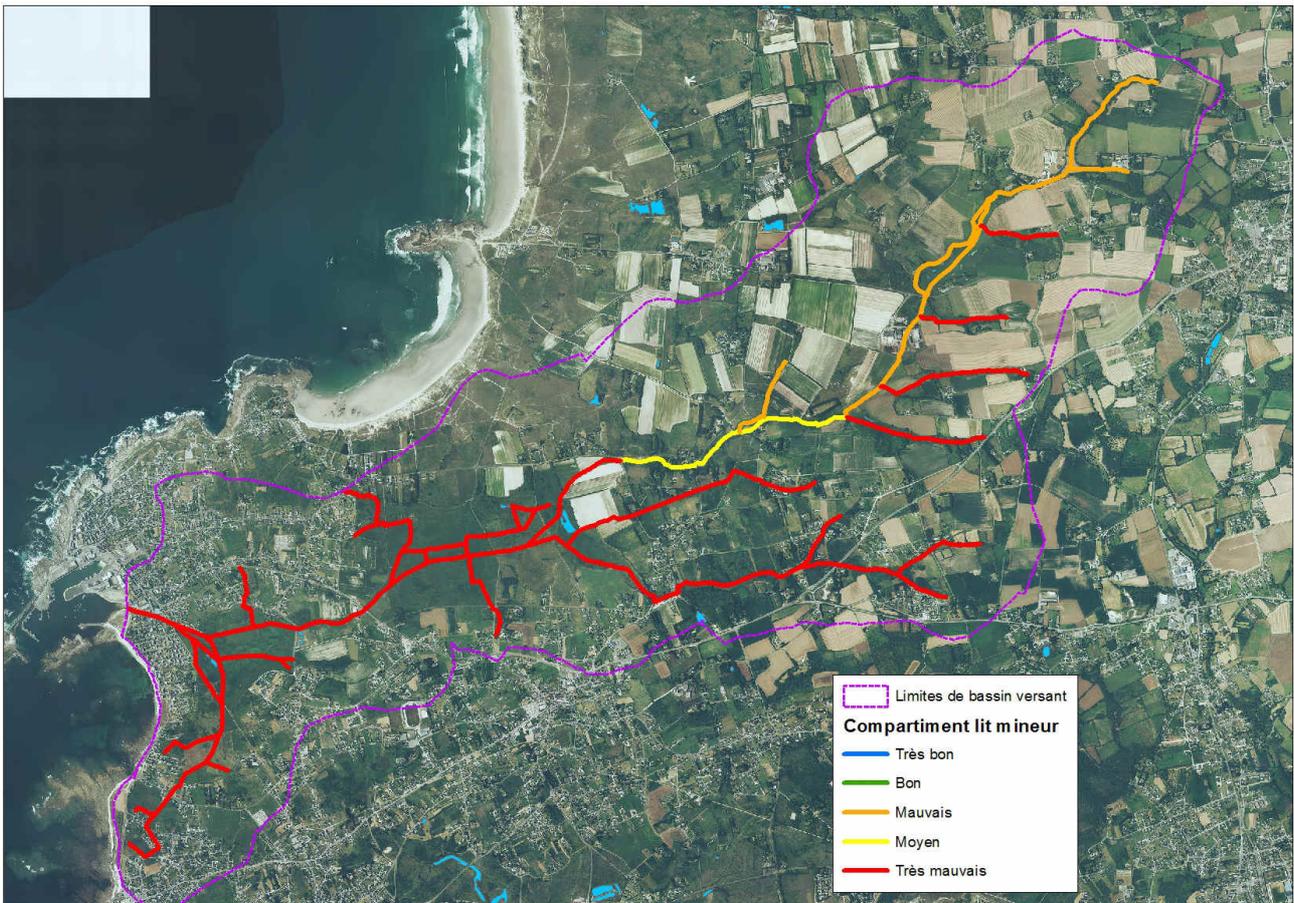
Evaluation REH du lit mineur

Sur l'ensemble du linéaire, du fait du contexte sédimentaire, on retrouve une

granulométrie surtout sableuse plus ou moins colmatée. On retrouve des traces d'érosion progressive généralement à l'aval des passages busés.

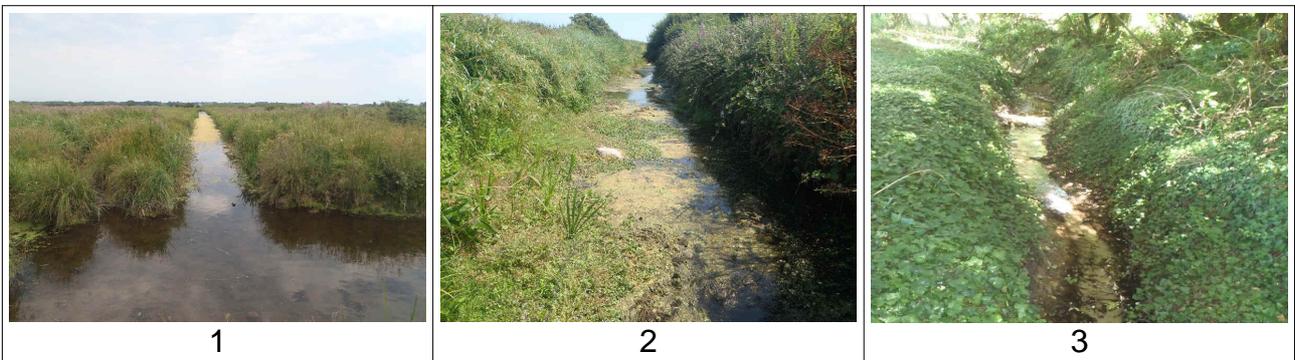
Des travaux d'assèchements anciens ont fortement modifié les profils en long et en travers du ruisseau de Penmarc'h. En effet, le lit mineur est homogène sur plusieurs centaines de mètres. Il présente peu de divagation traduisant une perte importante du linéaire de cours d'eau. Le cours d'eau est très élargi et surcreusé, le lit a été transformé en fossé surdimensionné. La variété et la diversité d'habitats du lit mineur (substrat, vitesse, hauteur d'eau) a été fortement réduite à la suite des travaux hydrauliques.

Modifications de profil en long et en travers réalisées sur le lit mineur : 1 : un lit mineur homogène (Marais de Lescors) ; 2 : Affleurement roche mère (canal reliant les 2 marais) ; 3 : portion en état moyen (amont Pors Dibord).

Cette étude a permis de mettre en évidence la nécessité d'intervenir sur la restauration des connexions entre le lit mineur et le lit majeur par l'intermédiaire de travaux sur le lit mineur. L'amélioration de la qualité morphologique du Penmarc'h passera obligatoirement par des actions de restauration importantes. Envisager un programme de restauration sur le ruisseau de Penmarc'h passe avant tout par l'optimisation de la ressource disponible. Il s'agit de retrouver les fonctionnalités hydrologiques des cours d'eau et des zones humides du bassin versant. Cette optimisation passera par des travaux sur le lit mineur. Il s'agira de reconnecter le cours d'eau avec les zones humides périphériques. Plusieurs solutions pourraient être mises en place : recharge granulométrique, redimensionnement du profil en travers, déconnexion de certains canaux... La densité importante des canaux au niveau des marais accroît les capacités de drainage. La mise en œuvre de bouchons pourraient permettre de déconnecter certains bras. Ils pourraient être conservés comme réseau de mares.

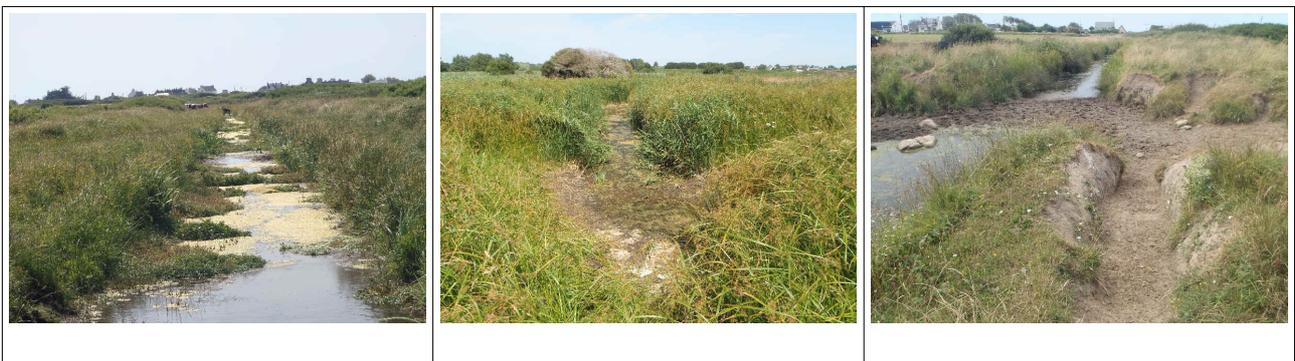
Une source importante de particules fines provient du pâturage direct des animaux dans le cours d'eau. Ces dépôts peuvent entraver la libre circulation de l'eau. Du fait de la perte de dynamisme du Penmarc'h suite à des modifications importantes du lit mineur, le cours d'eau n'est pas en capacité d'effectuer une chasse régulière de ces atterrissements.

Le relargage de ces particules fines riches en nutriments conjugués à la tendance à l'eutrophisation des eaux réunissent les conditions favorables à la mise en place et à la prolifération d'une végétation aquatique abondante.

Colmatage important du lit mineur : 1 : colmatage par des algues filamenteuses et installation de la végétation sur les dépôts rivulaires (Lescors) ; 2 : bras à sec recouvert d'algues filamenteuses (affluent de Kervédal) ; 3 : pâturage dans le cours d'eau (Lescors).

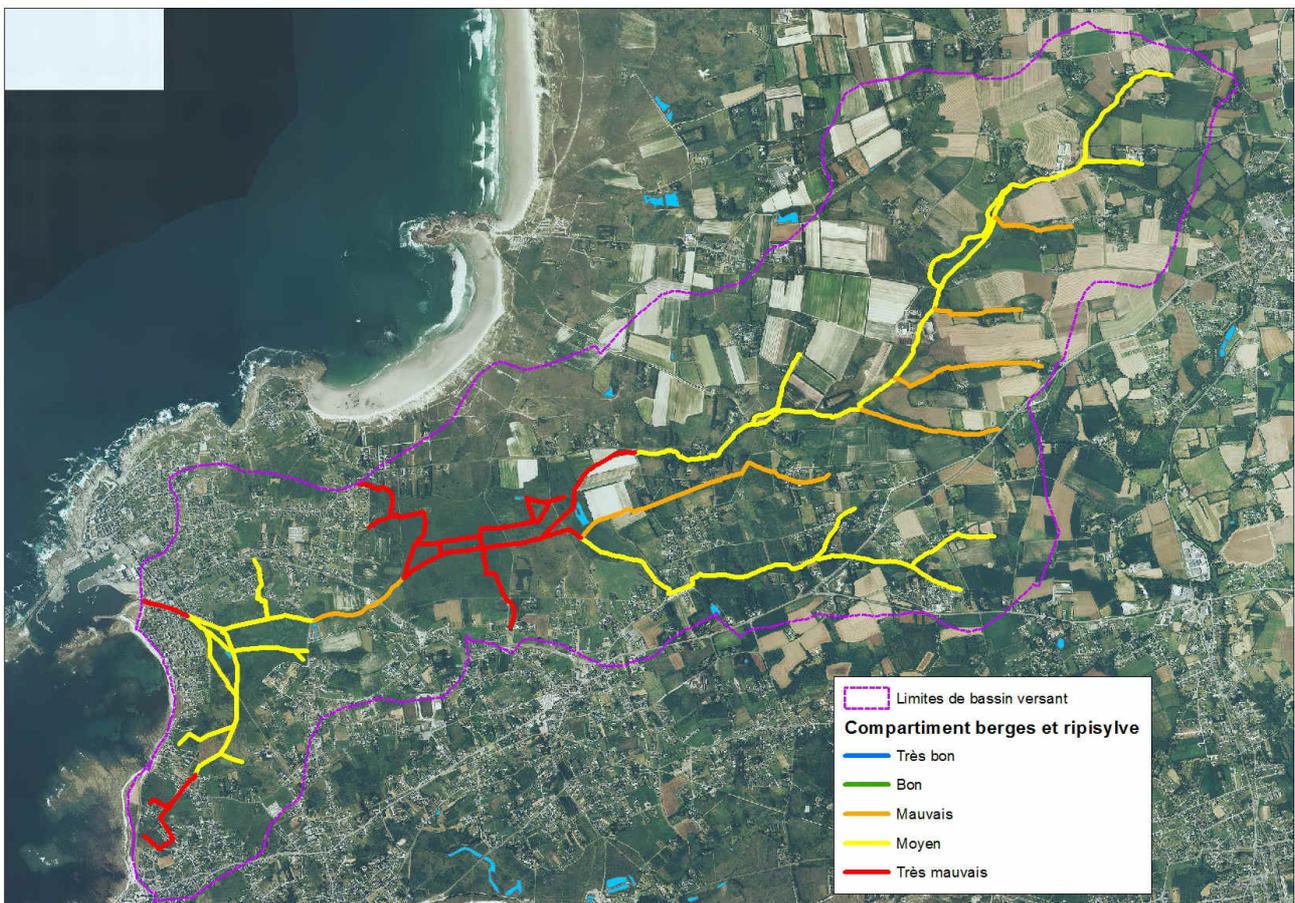
Evaluation REH du compartiment berges et ripisylves

Les appréciations moyennes traduisent la présence d'une ripisylve peu dense mais souvent continue. Si les secteurs avals sont peu ombragés, la végétation rivulaire est plus dense à l'amont des cours d'eau du bassin versant. La nature de la ripisylve évolue également, si elle est plutôt herbacée, avec quelques arbustes à l'aval, elle est plutôt composée d'arbustes et d'arbres en amont.

Le classement mauvais des affluents situés à l'est du cours principal offre peu de diversité d'habitats de berges ainsi qu'une ripisylve discontinue et peu fournie. La végétation de bordure a pu être réduite à néant au niveau de certains secteurs urbanisés.

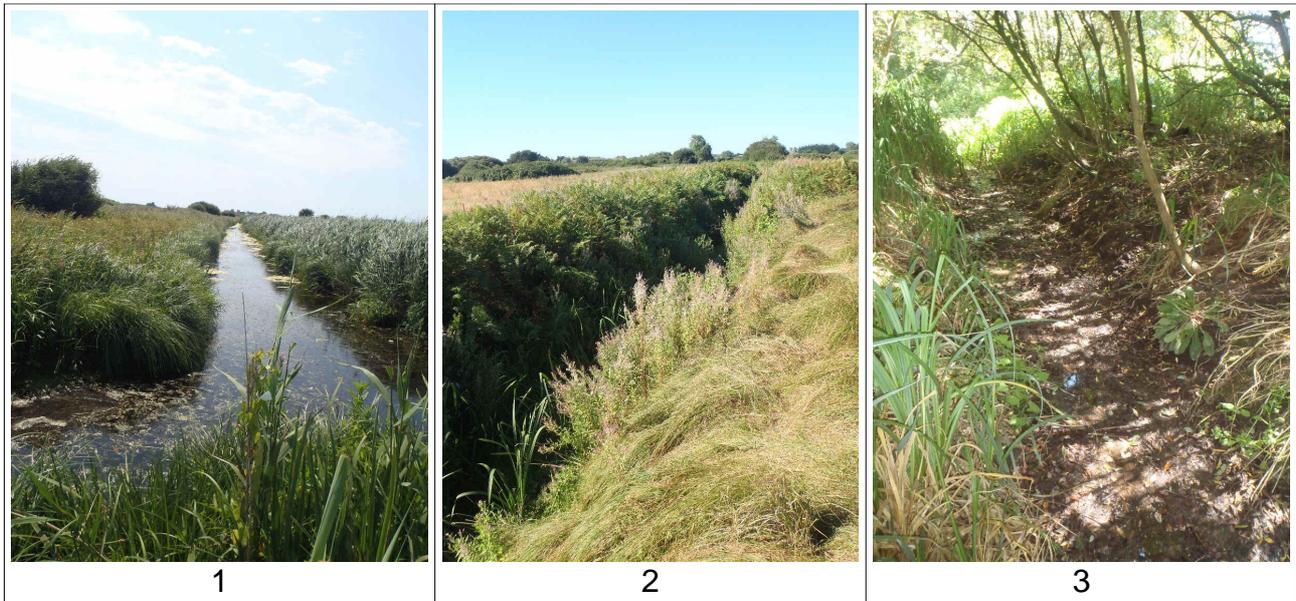
C'est la principale cause de dégradation de ce compartiment. Effectivement le linéaire de berges joue un rôle important en termes de biodiversité d'habitats et par conséquent de densité de juvéniles de nombreuses espèces.

Réduction du linéaire de berges : 1 : des berges rectilignes et verticales (Lescors) ; 2: Cours d'eau en limite de parcelle, les berges sont rectilignes et verticales (Kerdanno) ; 3 : un peu de diversité à l'amont (le Gibit)

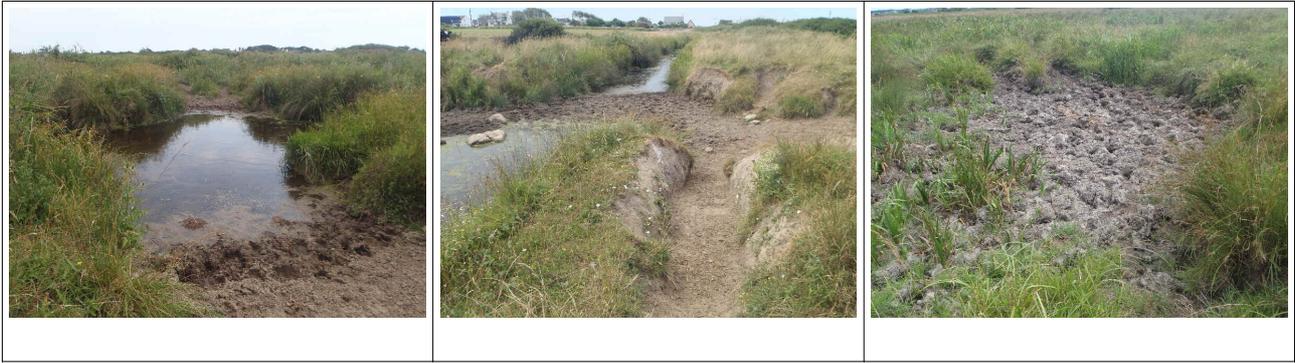
Si la réglementation française n'interdit pas l'abreuvement direct des bêtes dans les cours d'eau, cette solution peut être à l'origine de risques sanitaires pour les animaux (risque de contamination infectieuse ou parasitaire) et d'impact sur l'environnement (phénomène d'érosion, dégradation des habitats, contamination des eaux de surface par les déjections). La bassin versant du Penmarc'h est prioritaire vis à vis de la qualité bactériologique. La disposition 7 du SAGE vise à diagnostiquer les risques de transfert de germes pathogènes agricoles au milieu. La limitation les transfert de germes passe par un évitement de l'abreuvement direct et des franchissements dans les cours d'eau.

La présence de déjections peut entraîner des cas de pollution bactériologique des eaux continentales et littorales.

Points d'abreuvement : 1-2 : piétinement des berges et du lit mineur ; 3 : surpâturage en zone humide.

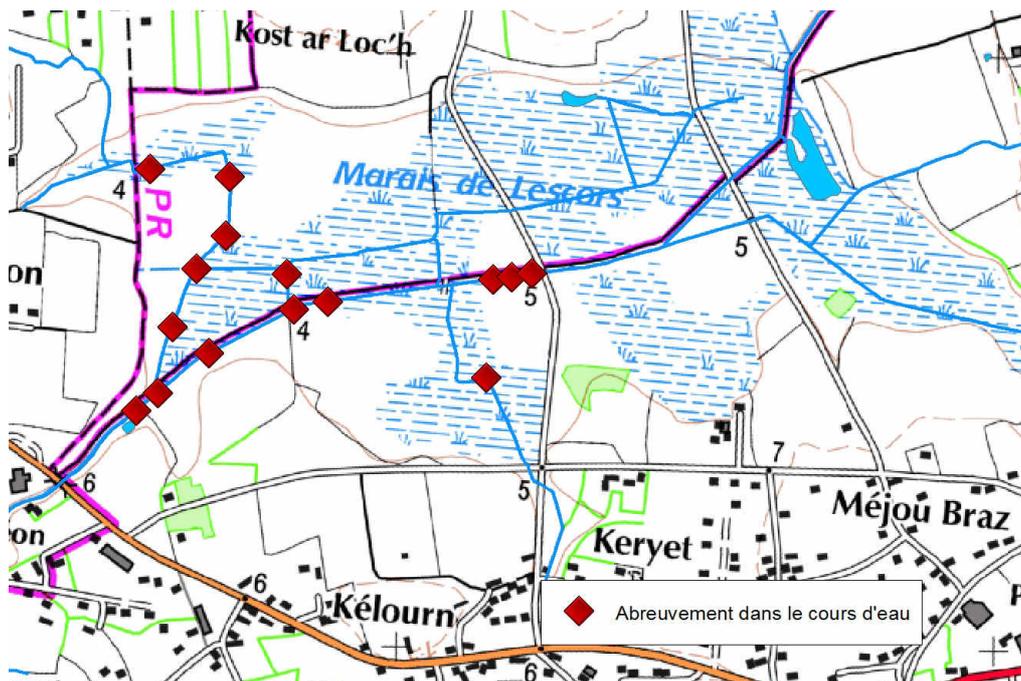
16 points d'abreuvement ont été repérés dans les marais de Lescors. Ils sont principalement concentrés sur la partie ouest du marais.

Abreuvement dans le cours d'eau : répartition centrée sur Lescors

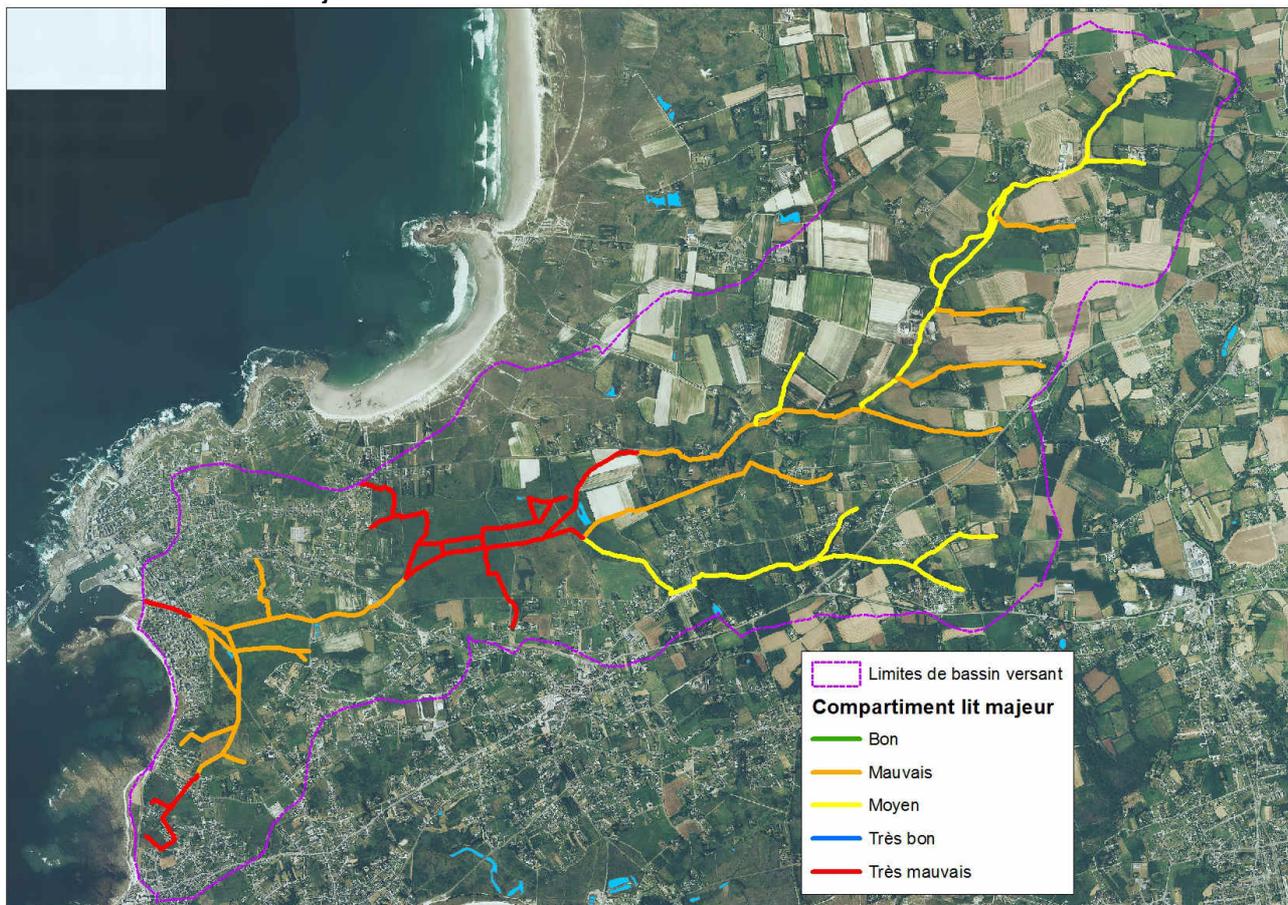
Evaluation REH du lit majeur.

Aux tronçons jugés de qualité moyenne correspondent des parties où le cours d'eau

retrouve certaines fonctionnalités hydrauliques : débordement, espace de mobilité disponible...Cependant les opérations de recalibrage du lit mineur restreignent les relations avec le lit majeur.

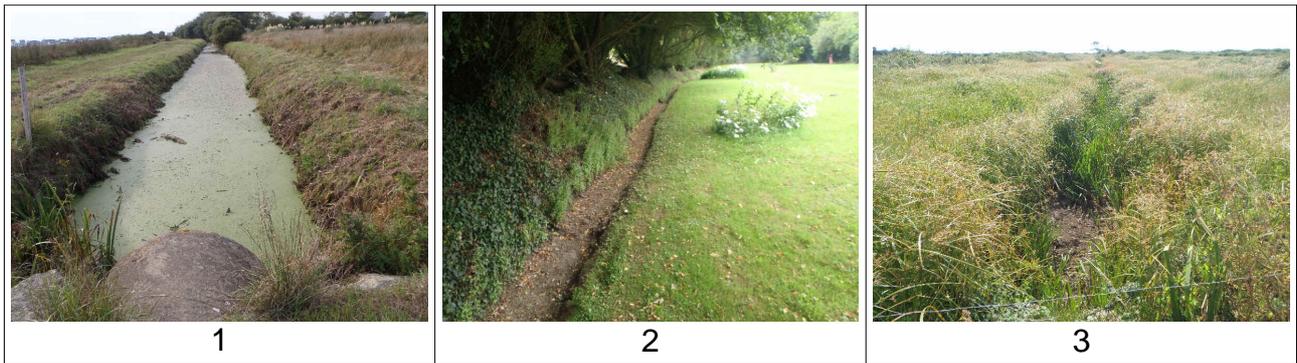
Les zones humides riveraines s'assèchent plus rapidement en fin d'hiver. Les cours d'eau tardent à retrouver un écoulement permanent en fin d'étiage. Les zones humides riveraines ne jouent plus leur rôle de soutien d'étiage, l'eau est évacuée trop rapidement pour permettre une recharge hydrique suffisante des zones humides. Ce phénomène concerne l'ensemble du linéaire à des degrés différents.

Effet drainant : 1 : canal surdimensionné (La Joie) ; 2 : Cours d'eau en tête de bassin versant (Feunteun Nevez), 3 : canal ayant fonction de drainage (Kervédal , Lescors)

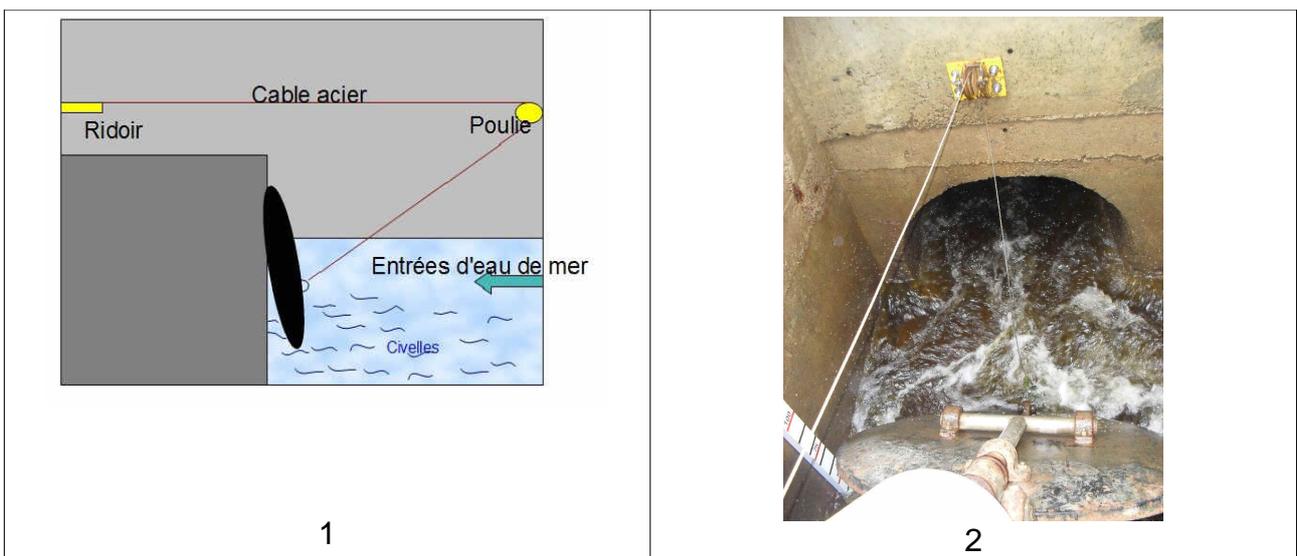
Un obstacle infranchissable a été aménagé en 2013. Il s'agissait d'un clapet à marée situé au niveau de l'estuaire à l'aval de la partie busée. L'aménagement consistait à mettre en place un système garantissant le passage des anguilles à la montaison comme à la dévalaison. Un système de câble garantissant une ouverture de quelques centimètres en bas du clapet permet le retour à la libre circulation des espèces tout en limitant les entrées d'eau de mer. Un ridoir a été installé afin de pouvoir faire varier la taille de l'ouverture voire de laisser le clapet libre de se fermer en cas de craintes d'inondations par des entrées d'eau de mer lorsque les niveaux d'eau au plus haut concordent avec une marée haute de fort coefficient. Une pêche électrique d'abondance anguille menée en 2015, 1 500m en amont de l'exutoire, montre des résultats encourageant avec la présence de jeunes individus qui ont pu coloniser les marais depuis la mise en œuvre de l'ouverture.

Aménagement du clapet à marée : 1 : Schéma de principe ; 2 : le système est en place.

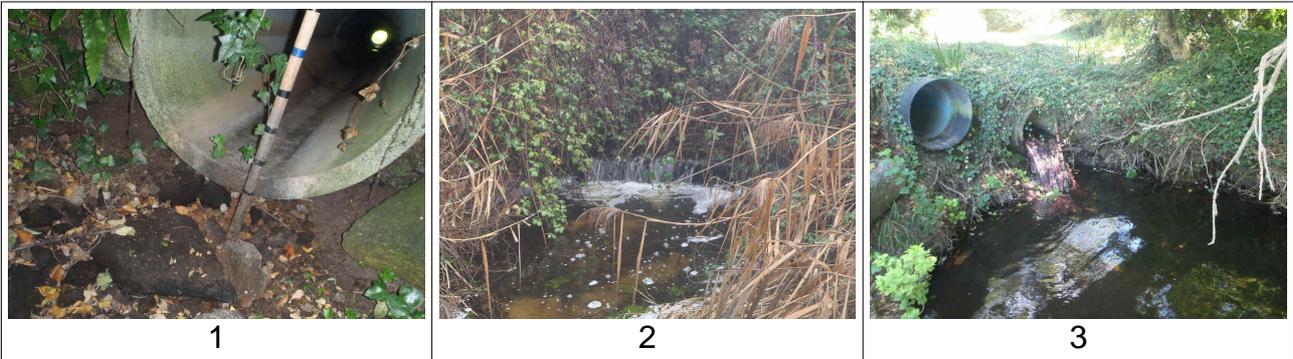
Trois passages sous des voies de communication sont difficilement franchissables : il s'agit de buses présentant une chute verticale à l'aval. Une telle configuration ne permet le franchissement par l'espèce anguille, en effet celle ci n'a aucune capacité de saut, des capacités de nages réduites mais la possibilité de franchir les obstacles par reptation sur

un substrat rugueux humide. Un passage busé pourrait cependant être franchissable par l'intermédiaire d'un amas de racines vivantes obstruant en partie une buse. Une réserve d'eau agricole située sur le lit mineur en amont des marais de Lescors, oppose deux obstacles. Un seuil vertical est présent aux deux extrémités du plan d'eau. S'ils présentent des voies plus faciles et une rugosité favorable au franchissement par les anguilles, il est très difficilement franchissable pour les autres espèces. Outre la présence d'un saut, les tirants d'eau paraissent insuffisant hors périodes de très hautes eaux.

Obstacles à la continuité écologique : 1 : Buse présentant une chute à l'aval (Moulin de la Palue) ; 2 : chute à l'aval et seuil vertical (réserve d'eau agricole) ; 3 : présence d'une voie plus facile pour la reptation par l'intermédiaire du réseau racinaire (Pors Dibord)

présentes à l'aval des buses mal positionnées sinon la mise en place d'aménagements simples de type tapis de reptation ou de rampes rustiques seront à prévoir.
