## Diagnostic hydromorphologique du ruisseau de Saint Jean

# Réseau d'évaluation des habitats du ruisseau de St Jean

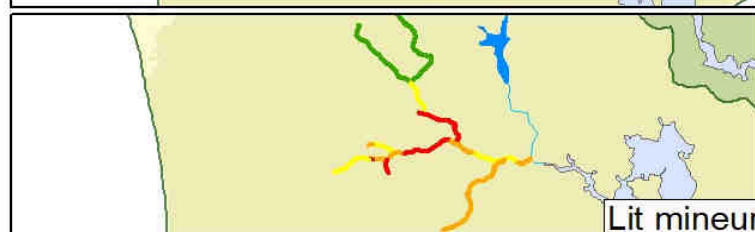
## **Ligne d'eau :**

Étroitement liée à la présence d'ouvrage, l'évaluation de ce paramètre rend compte de l'impact amont des ouvrages.

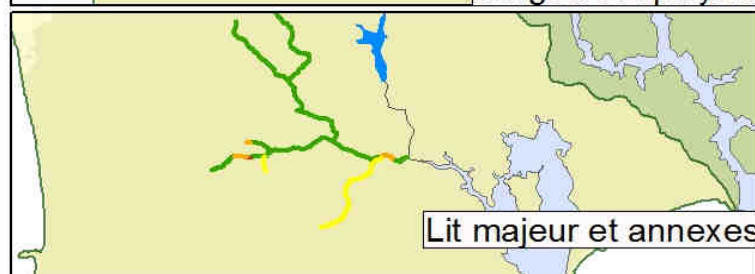
## **Berges et ripisylve :**

Ce compartiment est fortement altéré : la végétation rivulaire a pu disparaître sur au moins l'une de ses rives. Des actions de modification du profil en long résultent en une uniformisation et une réduction de linéaire de berges, limitant fortement les habitats.
