**Etat des lieux de la
qualité
hydromorphologique
du ruisseau de
Tremeoc**

Année 2016

Syndicat mixte du SAGE ouest
Cornouaille

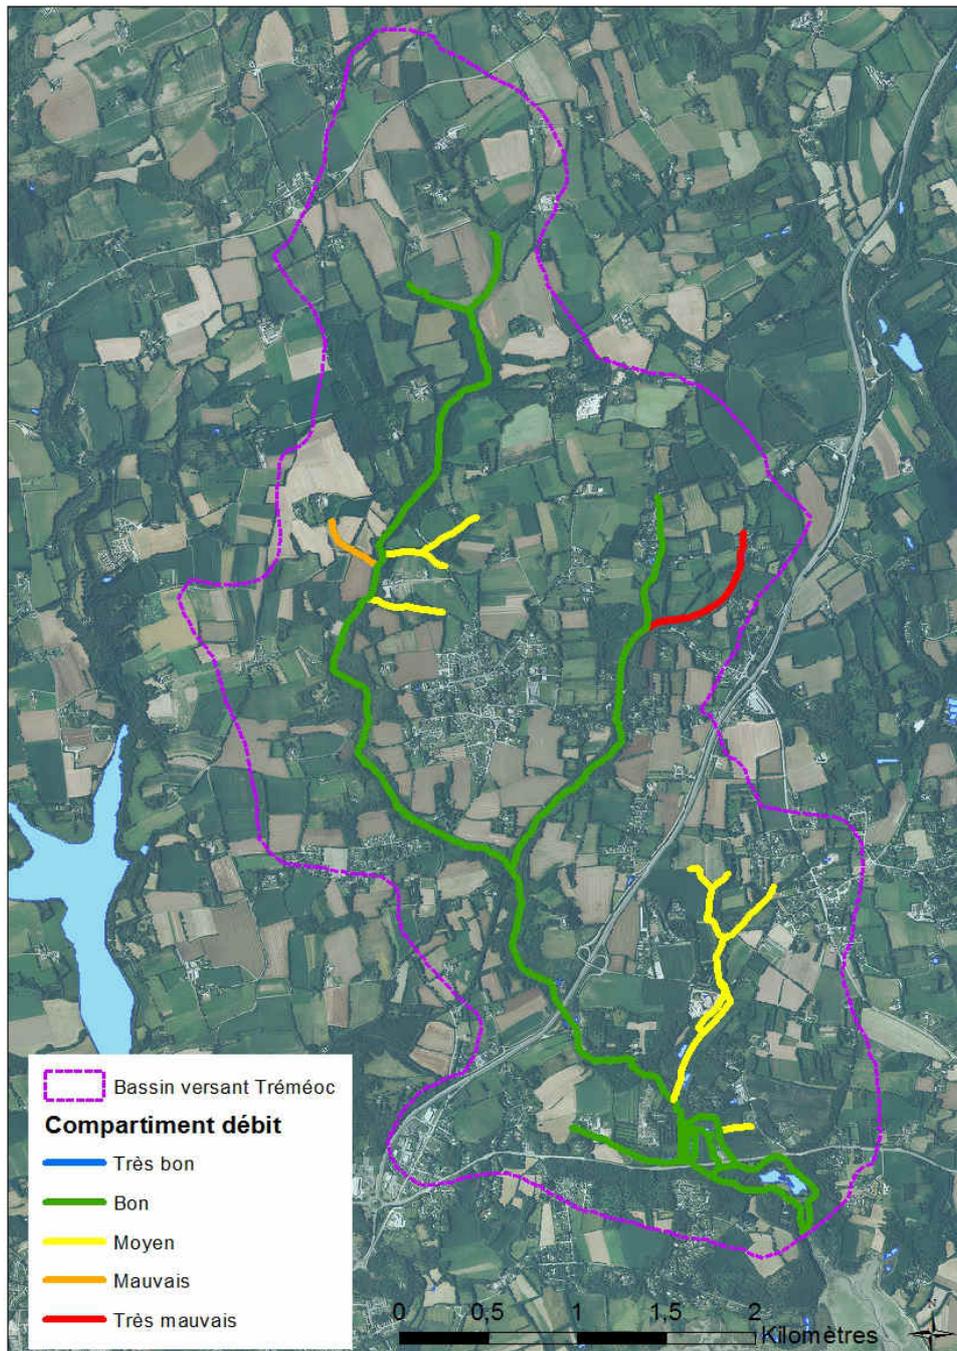
Evaluation REH du compartiment débit

Certains affluents connaissent des périodes d'assec très marquées du fait de travaux hydrauliques où d'altérations importante sur le lit majeur. Il s'agit des portions de cours d'eau dont le compartiment débit est considéré comme moyen. Ces secteurs réagissent très rapidement aux précipitations : augmentation importante du débit, retour à un niveau moyen rapide après le passage de l'onde de crue. Ces variations brusque du débit ont une incidence forte sur la vie piscicole.

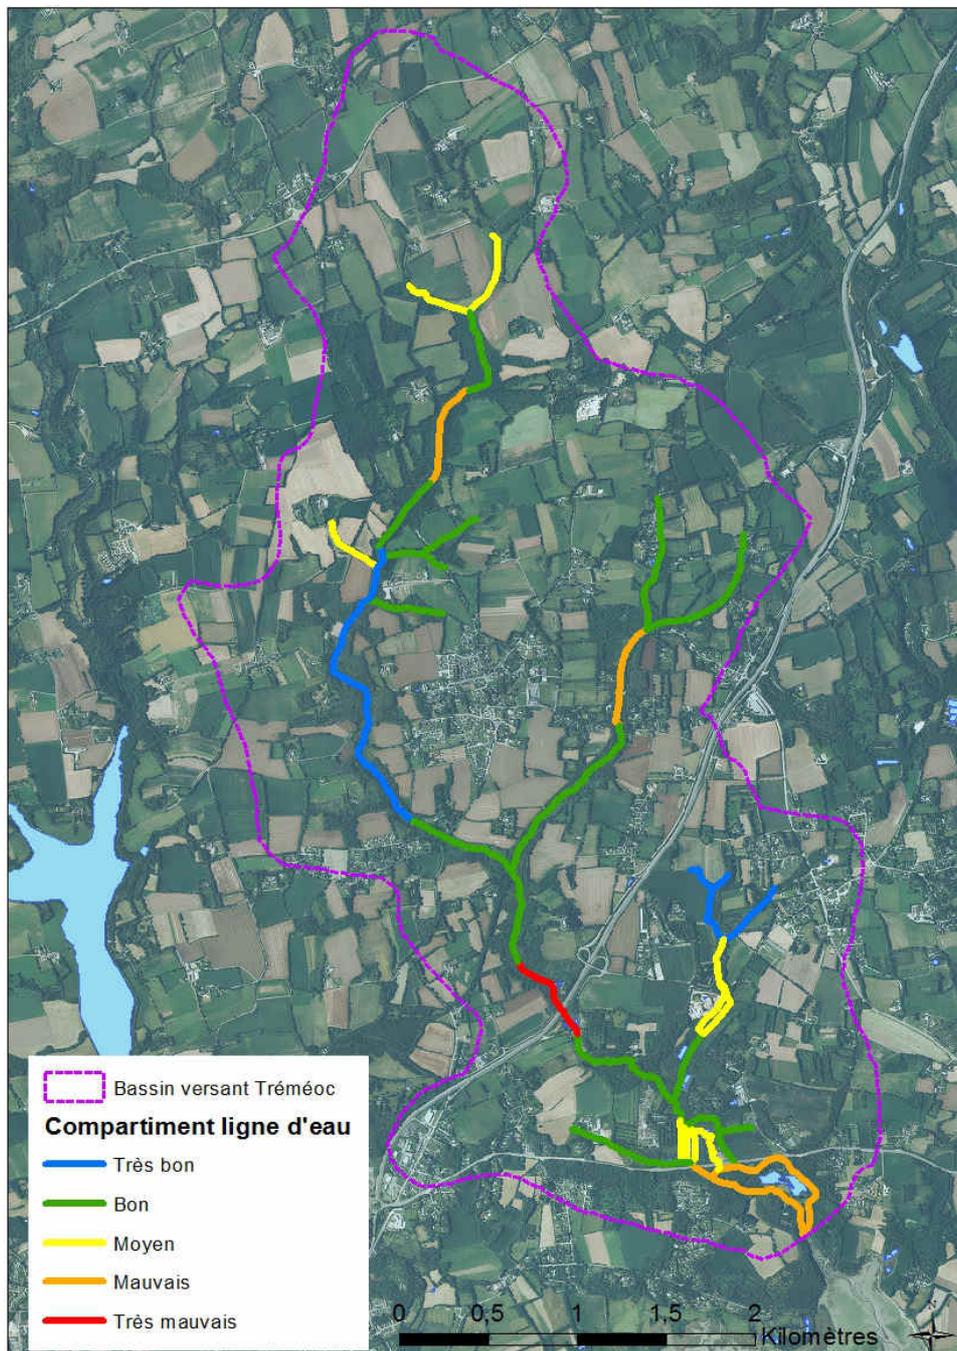
Evaluation REH de la ligne d'eau

L'évaluation de ce compartiment est globalement bonne. Les secteurs dégradés, apparaissant comme mauvais à très mauvais, sur ce compartiment correspondent à des secteurs directement sous l'influence des ouvrages présents sur le Tréméoc. Le secteur apparaissant comme très mauvais correspond au plan d'eau situé à l'amont direct du moulin de l'écluse. L'influence de ce plan d'eau est ressentie sur plus de 400m en amont de la voie rapide : on est en présence de secteurs plutôt profonds à écoulement très lent.

Aux évaluations mauvaises correspondent des zones relativement homogènes, à majorité de plat, comportant peu de radier. On recense plusieurs altérations de la ligne d'eau au

niveau du secteur de Pouldon, à l'aval. A la présence d'un ouvrage au niveau du moulin s'ajoute la division du cours principale en 2 : l'un allant vers l'ancien bief et l'autre dans un canal en bordure de propriété. L'ensemble de l'eau disponible ne profite pas au cours principal, la gestion étant réalisée pour que le bief soit toujours alimenté. On peut constater ce même phénomène au niveau du marais des châtaigniers : celui ci a été remis en eau, plusieurs fossés relient le cours principal à l'affluent en provenance du village de Kerlouarn.

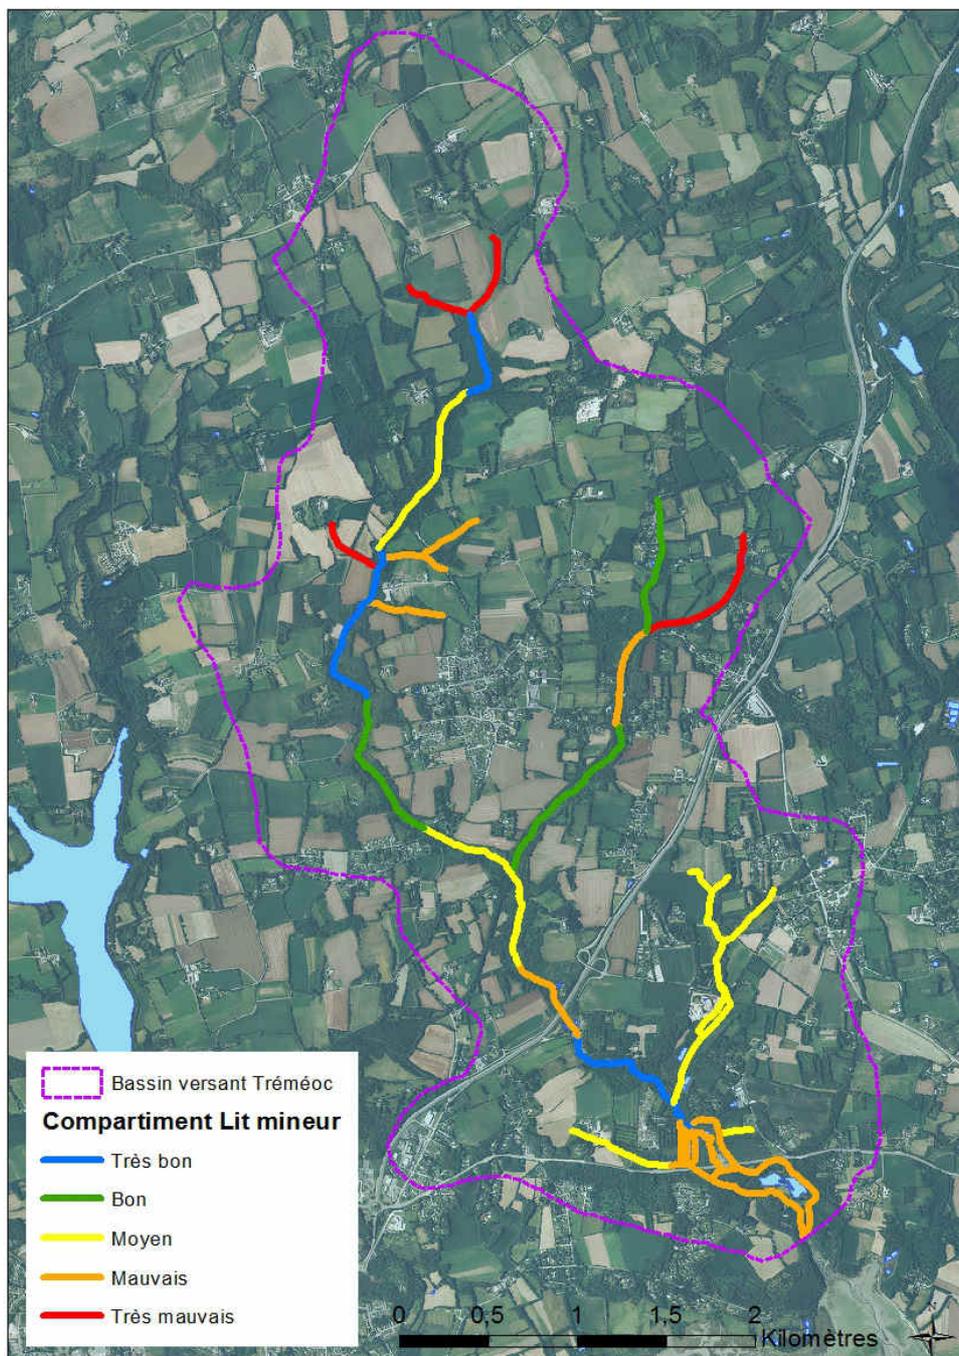
Evaluation REH du lit mineur

La partie du cours principal comprise entre la route de Tréméoc/Pont l'Abbé à l'amont et la zone d'influence du moulin de l'écluse à l'aval est évaluée comme état moyen. Cette portion apparaît comme une zone de transition entre un secteur dégradé à l'aval et un secteur en bon état à l'amont où la dynamique fluviale reste contrariée par la présence de la retenue d'eau. Malgré l'apparition d'une certaine diversité, la granulométrie est majoritairement sableuse, et il y a peu de radiers. De plus le substrat est relativement instable, avec des traces d'érosions marquées.

Mis à part quelques exceptions précisées ci-avant, l'ensemble du lit mineur du Tremeoc apparaît comme peu incisé.

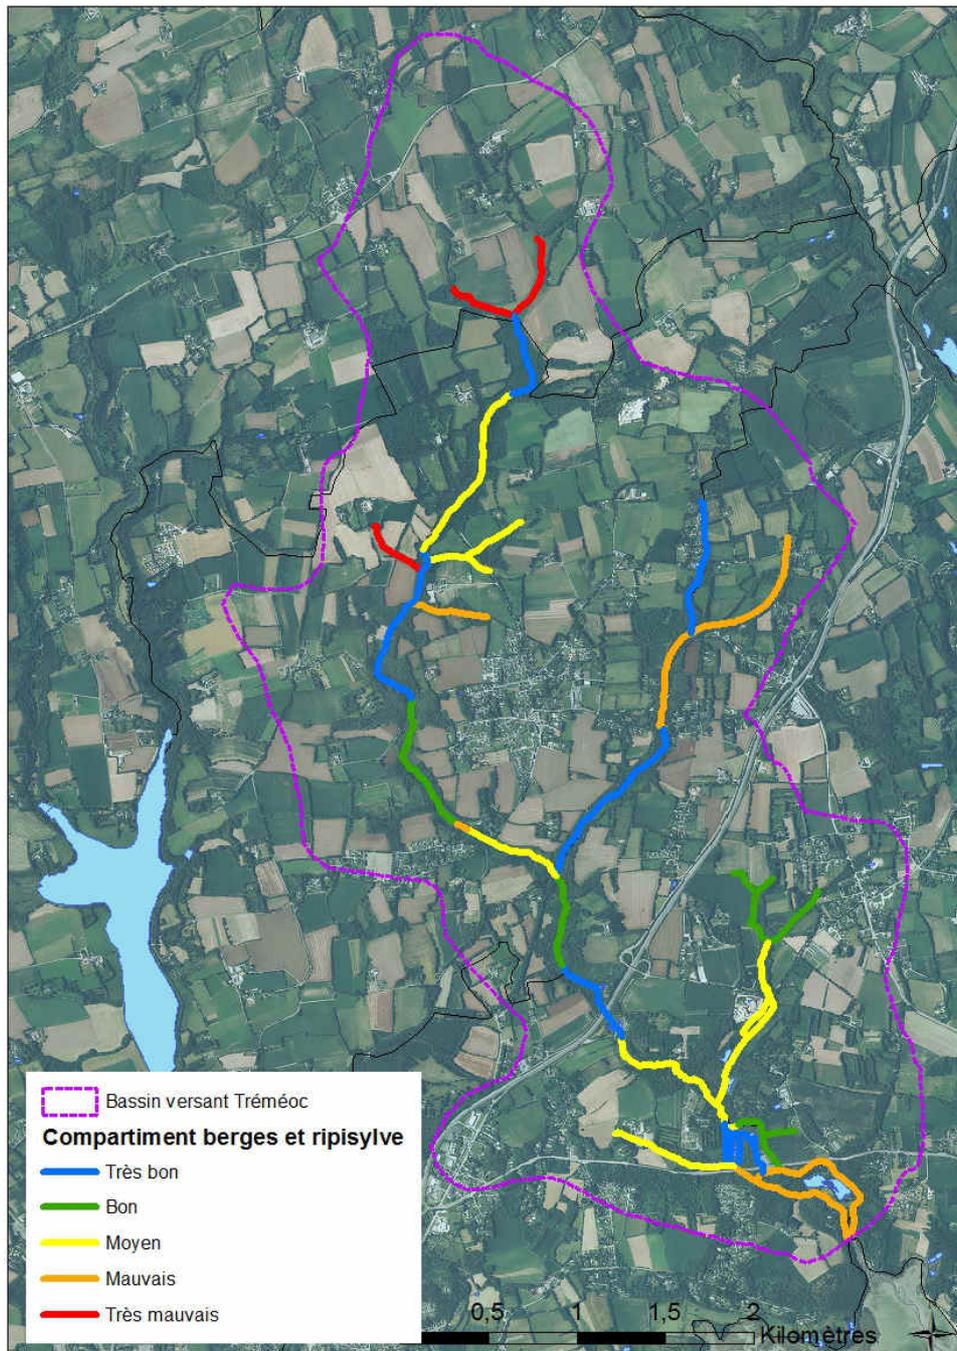
Evaluation REH du compartiment berges et ripisylves

Le ruisseau de Kerdréanton peut proposer, localement une mosaïque d'habitats de berges et une ripisylve variée, cependant le retrait de la végétation riveraine et les modifications de profil altèrent ce compartiment. Le linéaire affecté par ces altérations ne permet pas une meilleure évaluation. Le retrait de la végétation est effectué à minima sur l'une des rives, la présence de plantation, au niveau de la carrière, limite également la mise en place d'une végétation rivulaire pérenne. D'autre part la réduction du linéaire de berges développé est consécutive aux modifications de profil en long constatées sur cet affluent.

Les parties en bon état offrent une bonne variété et densité d'habitats ainsi qu'une ripisylve fournie où, toutefois, l'ensemble des strates n'est pas représentées. Cette dernière est souvent herbacée. La différence avec les portions en très bon état dépendent surtout de la présence de formes de berges et d'une ripisylve variée. La végétation rivulaire est composée de différentes strates (herbacée, arbustive et ligneuse) dont l'organisation est relativement dense offrent une alternance de zones ombragées et de zones plus ouvertes, une diversité spécifique importante.

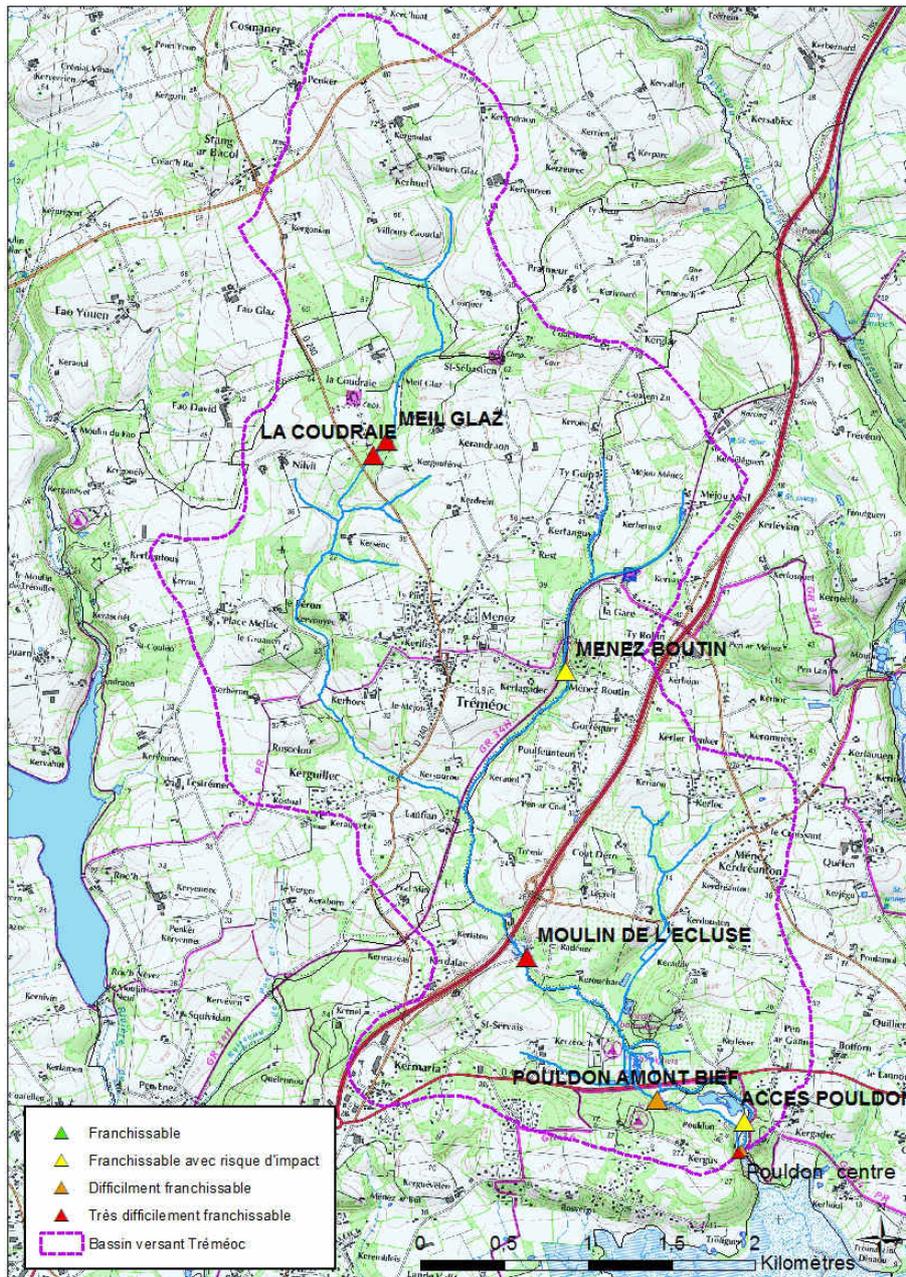
Localisation des obstacles à la continuité écologique.

Des obstacles importants, principalement d'anciens moulins, sauf un qui est toujours en activité, conditionnent fortement la libre circulation des espèces. Ils limitent le recrutement d'espèces amphihalines et compartimentent les populations en place.

L'obstacle opposé par le moulin de Pouldon, situé à l'interface mer/rivière, est quasiment infranchissable pour les anguilles et peu être selon les conditions très sélectif pour les espèces ayant une bonne capacité de nage. Il avait l'objet d'un diagnostic approfondi en 2012 lors du diagnostic des estuaires de l'ouest Cornouaille. Il est composé, d'une part de deux rampes d'alimentation des roues sous l'ancien moulin, tout franchissement est impossible par cette voie du fait de la présence d'une chute à l'aval. La sortie du bras principal est composé d'un premier seuil ne posant pas de problème et d'une rampe maçonnée d'une quinzaine de mètres, aménagée sous une voie d'accès à la propriété. Les fonds et les berges sont maçonnés, il y a très peu de rugosité. Les vitesses de courant sont importantes et conditionnent avec le tirant d'eau le franchissement de l'ouvrage.

par des actions de restauration de la continuité écologique. L'aménagement de la franchissabilité du moulin de l'écluse nécessitera une étude particulière (hauteur de chute importante, emprise limitée, maintien des usages...), de plus c'est le seul ouvrage du bassin avec un usage. La présence du moulin conditionne les possibilités de restauration hydromorphologique du lit amont. Le moulin de Pouldon est aujourd'hui une résidence d'habitation, il n'y plus d'utilisation de l'énergie hydraulique. L'amélioration de la continuité peut être envisagée par l'aménagement du passage en rive gauche qui peut présenter des vitesses de courant incompatibles avec le franchissement piscicole. La mise en place de macro-rugosité pourrait être une solution à envisager. L'effacement ou l'aménagement de dispositifs de contournement apparaissent comme les solutions à privilégier pour les autres ouvrages. Ces solutions permettraient aussi d'avoir une action de reconquête du lit mineur et des berges, compartiments impactés lors de la mise en place des ouvrages. Les têtes de bassin versant sont dégradées à très dégradées. Reconquérir les fonctionnalités des têtes de bassin versant permettrait d'améliorer les différents compartiments et leur relation.

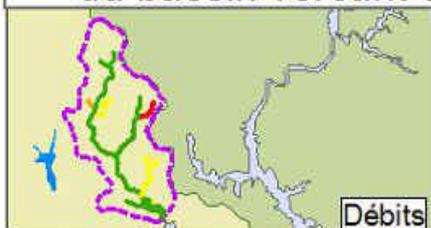
Compartment débit: Les cycles hydrologiques sont peu perturbés. Le Tréméoc est un cours d'eau dynamique. Les variations saisonnières sont conformes à celles observés sur d'autres cours d'eau du territoire. Les cours d'eau du Tréméoc ne sont pas sensibles aux phénomènes d'à coup hydrauliques.

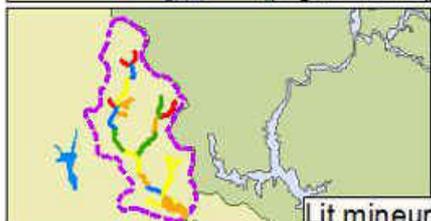
Compartment lit mineur : La majeure partie des cours d'eau du bassin versant présentent des faciès et une granulométrie diversifiée garants d'une bonne diversité d'habitats. On trouve des secteurs de référence. Les secteurs situés sur le têtes de bassin versants apparaissent fortement modifiés : le cours d'eau est rectiligne et peut être assimilé à un fossé de drainage. Les modifications de profil anciens sont traduits par une évaluation mauvaise à moyenne : les écoulements sont peu diversifié, le lit divague peu.

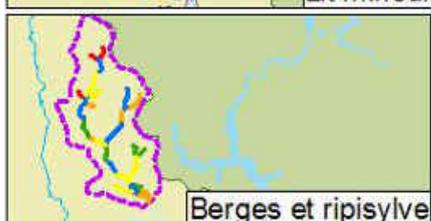
Compartment Berges et ripisylves : Une relation peut être établie entre l'évaluation du lit mineur et de ce compartiment, les modification du lit mineur ont un impact sur les berges : réduction du linéaire de berge. Les berges sont rectiligne et verticales, elles ne présentent plus de digitation. Les opérations de retrait de la végétation rivulaire sont considéré comme des altérations. L'évaluation de ce compartiment prend en compte ces éléments.

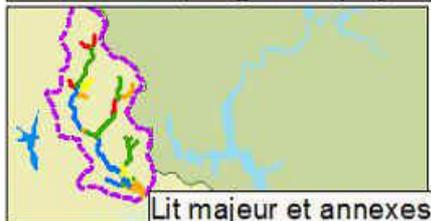
Compartment lit majeur et annexes : Il y a peu de pression anthropiques sur le lit majeur. La présence d'infrastructures de transport (voie rapide, ancienne voie ferrée) peu localement avoir des effets sur ce compartiments et les autres. Les cours d'eau du Tréméoc sont peu incisé, cela se traduit par des capacités de débordements importantes. Les têtes de bassins versants sont fortement drainées par des cours d'eau transformés en fossés surdimensionnés.

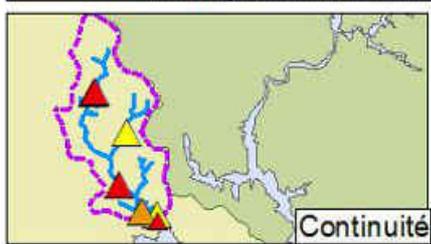
Continuité écologique : Des obstacles importants, principalement des moulins anciens, à l'exception du moulin de l'écluse qui est toujours en activité, impactent très fortement la libre circulation. Le moulin de Pouldon, situé au niveau de l'estuaire, peut avoir un effet très limitant pour le recrutement des poissons amphihalins. Les autres ouvrages considérés comme infranchissables compartimentent les populations en place.
