## Diagnostic hydromorphologique du Loc'h (ruisseau de Primelin)

Le Loc'h	
Surface de BV	3 034 ha
Longueur totale (inventaire départemental)	48 123 m
Longueur évaluée	10 992 m
Autres noms	-Ruisseau de Primelin -Yune
<b>Géologie</b> : Situé dans la zone broyée sud-armoricaine, la vallée du Loc'h a creusé de profondes vallées ouest est. Les versants sud sont abrupts, rectilignes à peine entamés par le ruissellement tandis que les versants nord ont généralement des pentes moins fortes, accidentées de replats, à la base festonnée (Guilcher, 1948).

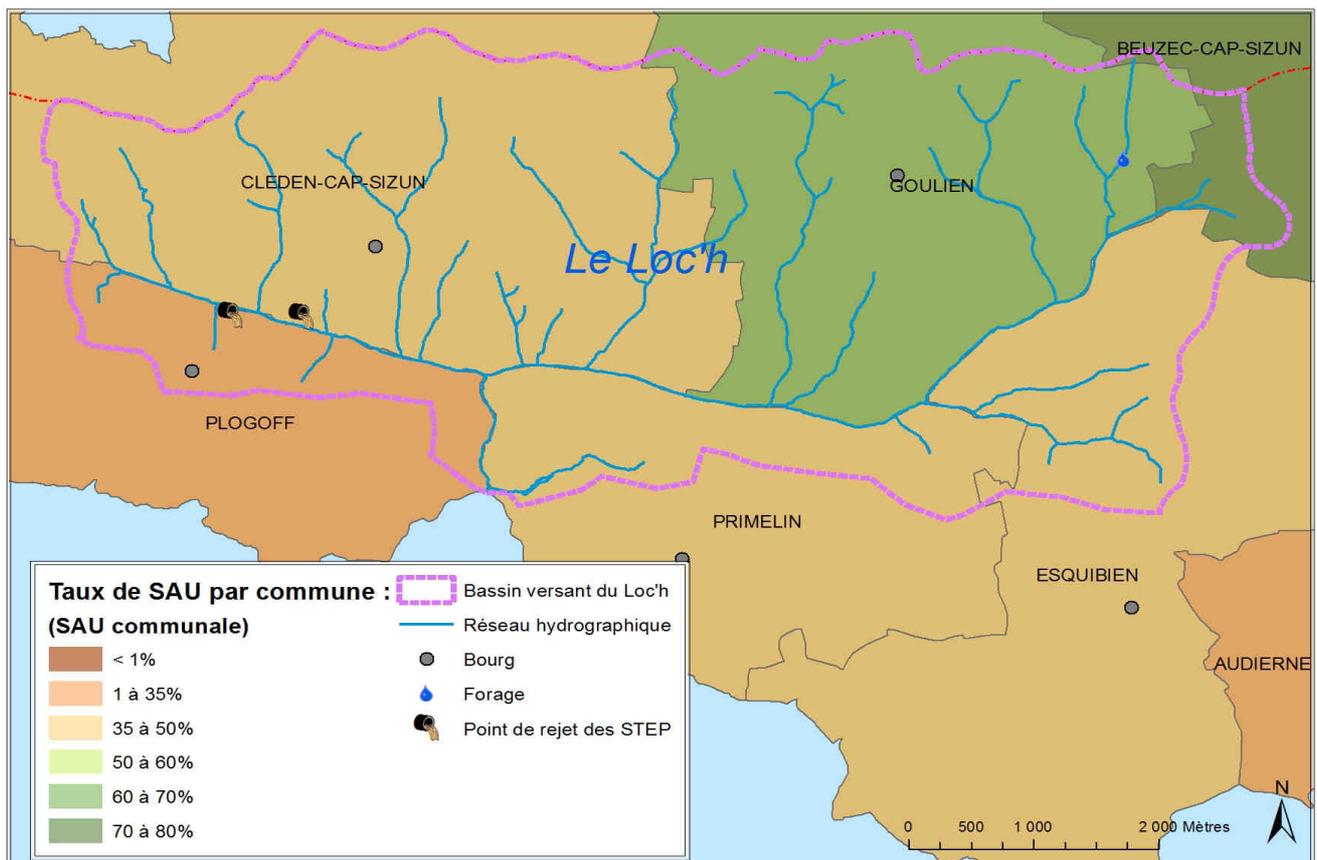
### Localisation et linéaire analysé

Le paysage du bassin versant du Loc'h est principalement marqué par la polyculture élevage et par un habitat diffus. Le bassin versant est réparti entre 5 communes du cap Sizun. Les bourg de Plogoff, Cléden et Goulien sont situés sur le territoire d'eau du Loc'h. Les Step de Cléden et Goulien effectuent leurs rejet dans le Loc'h. L'agriculture occupe une place prépondérante dans le paysage, situation plus marquée pour les communes du nord du bassin versant (cf géologie). Des espace naturels (bois, landes) occupent les flancs sud et gagnent du terrain à l'ouest. Cette évolution est similaire à ce que l'on peut remarquer dans la vallée : un accroissement des boisements à la place des prairies autrefois pâturées et des champs cultivés. La déprise agricole des parcelles de fond de vallée a profondément modifié les paysages de la vallée.

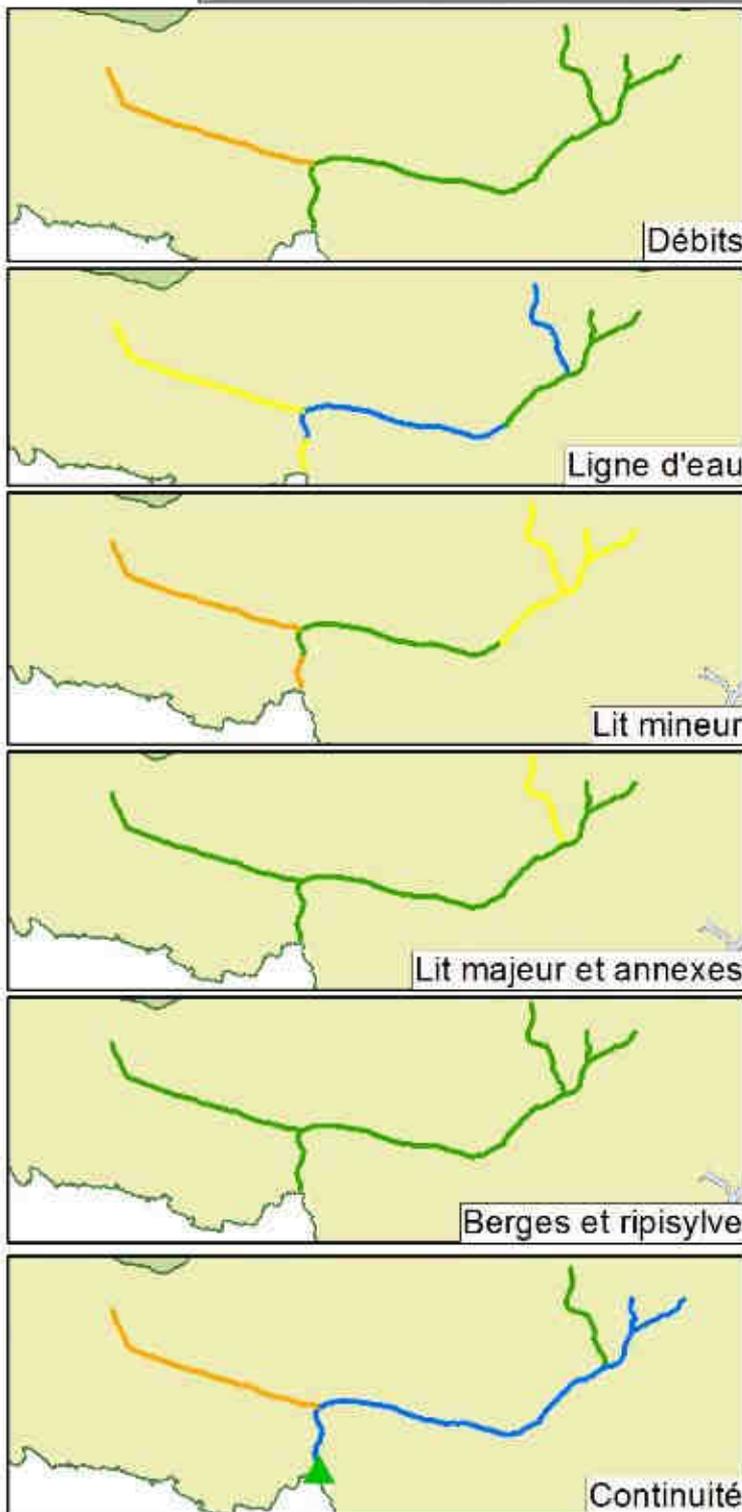
# Réseau d'évaluation des habitats du Loc'h

Le diagnostic a été réalisé durant le mois de juillet 2014. L'ensemble du cours d'eau a été parcouru. L'ensemble du Loc'h a été découpé en 5 tronçons homogènes.
